北辰区宜兴埠镇旧村改造 4C 地块项目

水土保持监测季度报告

(2020 年第 4 季度)

水土保持监测单位：天津市九河善水环境科技有限公司

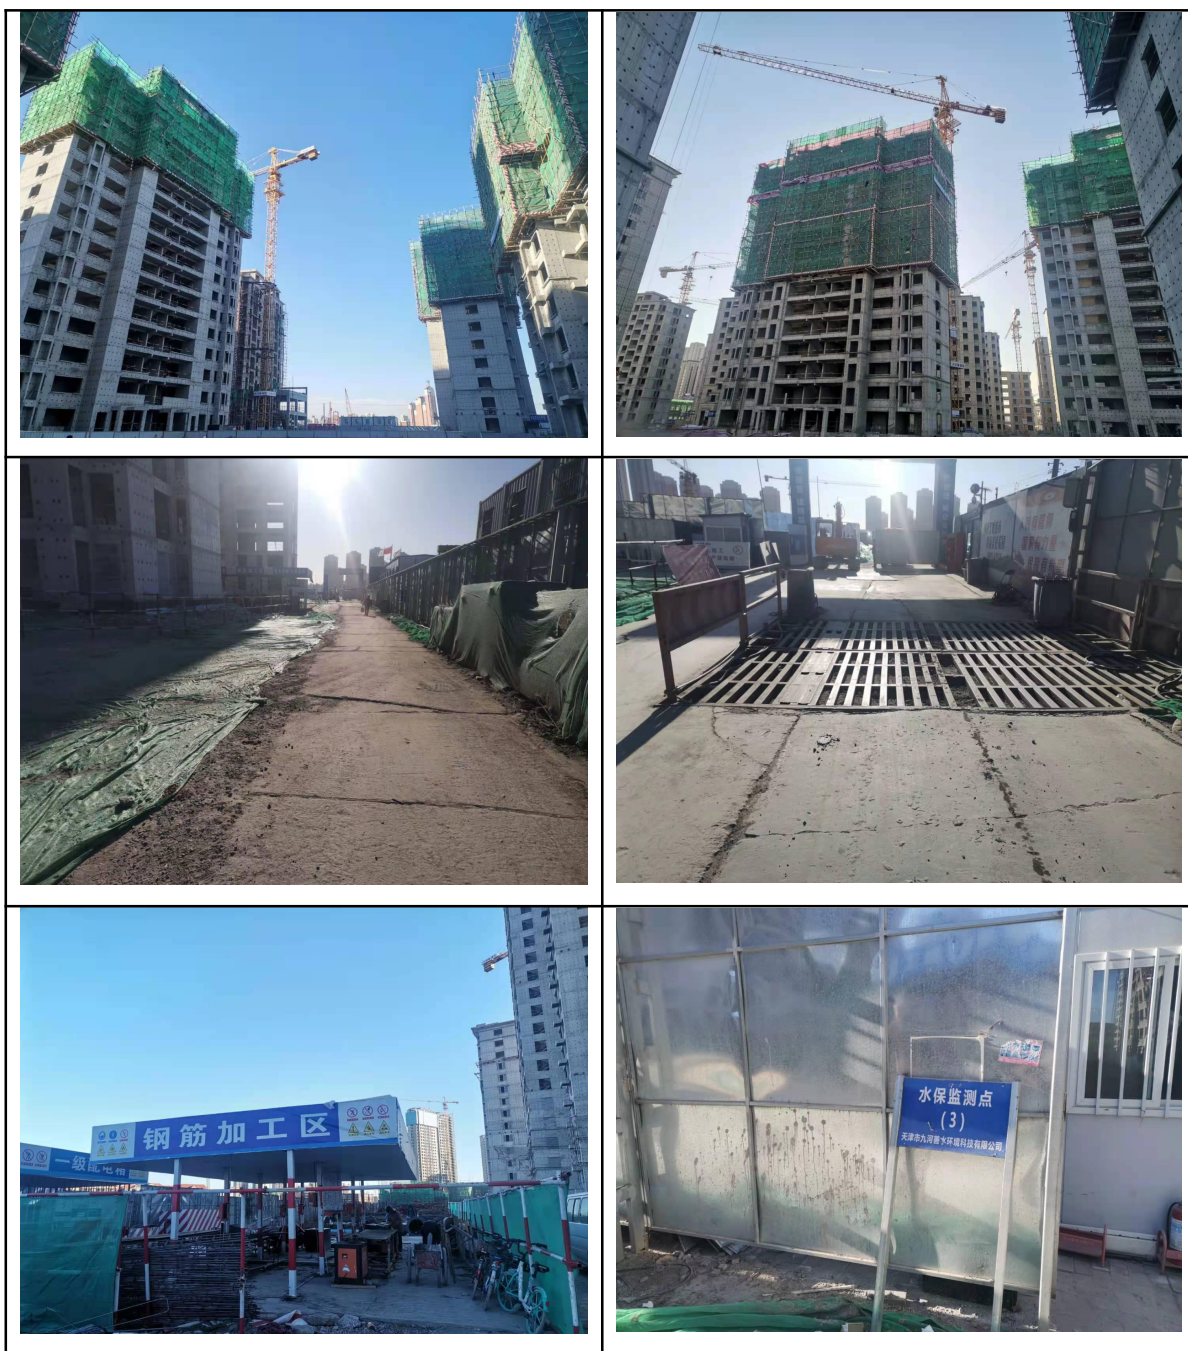
图 1-1 工程现状

2020 年 10-12 月，项目已完成土方开挖及部分土方回填，正在进行主体建筑施工，施工生产生活区已建成使用。表土剥离、泥浆沉淀池、车辆冲洗车、临时覆盖、临时拦挡、临时排水沟、沉沙池等水土保持措施已布设。

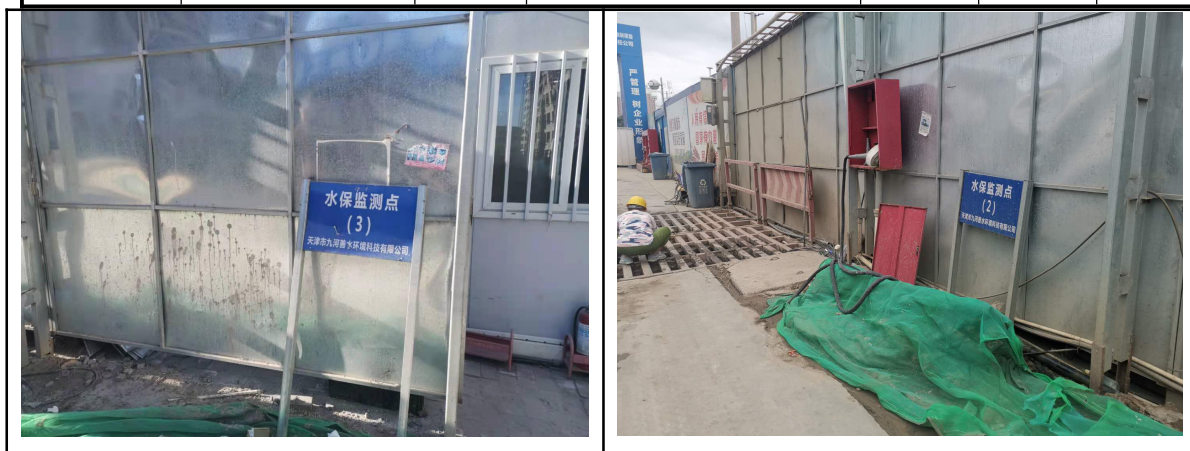
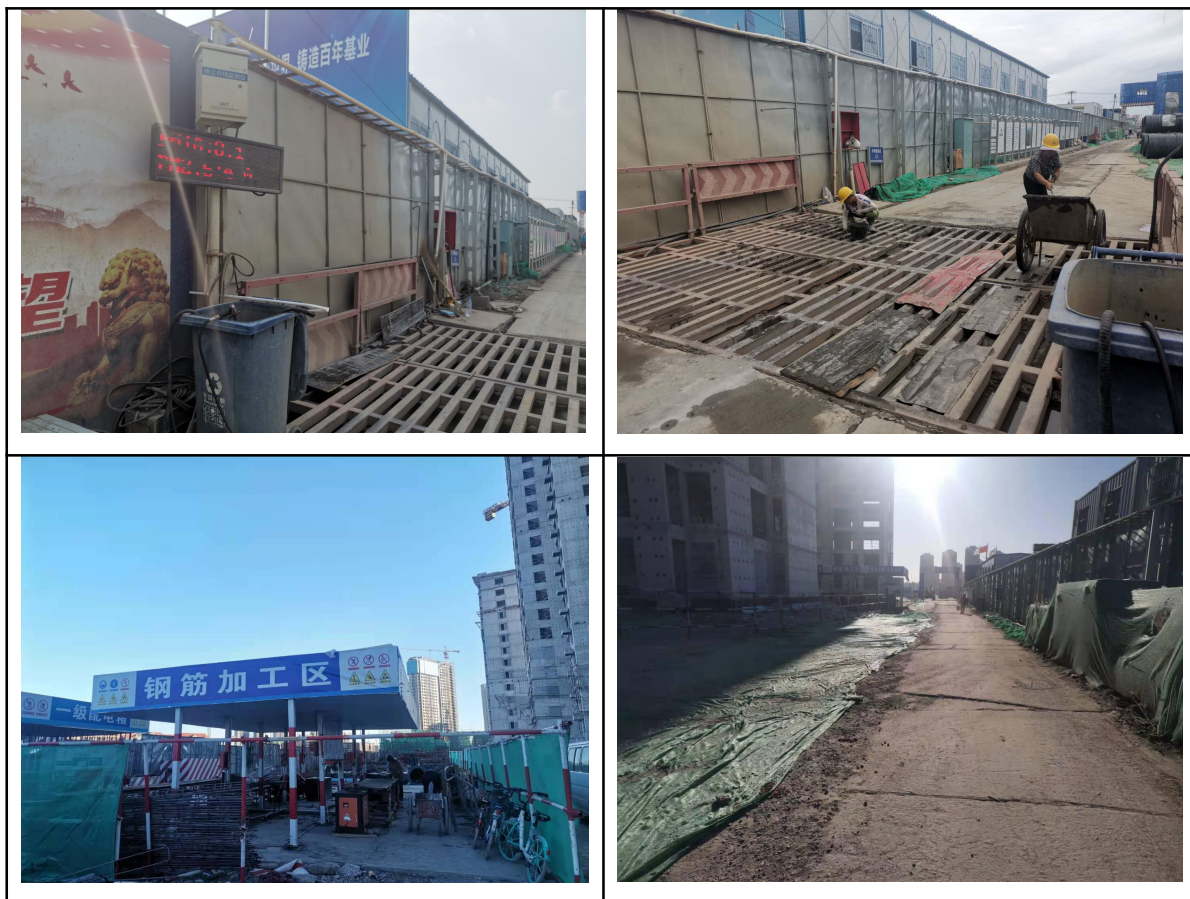
水土保持措施

本季度实施水土流失防治措施为泥浆沉淀池、车辆冲洗车、临时覆盖、临时拦挡、临时排水沟、沉沙池等。现阶段采取的水土保持措施及数量见下表。

本季度项目已完成土石方开挖,部分土方已回填,建筑主体正在施工建设中,施工生产生活区已建成使用。泥浆沉淀池、车辆冲洗车、临时覆盖、临时拦挡、临时排水沟、沉沙池等水土保持措施已布设。应加强临时防护措施。

建议下一季度继续加强对工程各个建设区域的水土保持工作,并按照水土保持方案报告书及时对可能产生水土流失的部位进行防护。施工时注意裸露地表防尘网覆盖,尽量不裸露地表,及时洒水降尘,减少水土流失情况的发生。
