# 北辰区宜兴埠镇旧村改造 4A 地块项目

## 水土保持监测季度报告

(2021 年第 2 季度)

水土保持监测单位：天津市九河善水环境科技有限公司

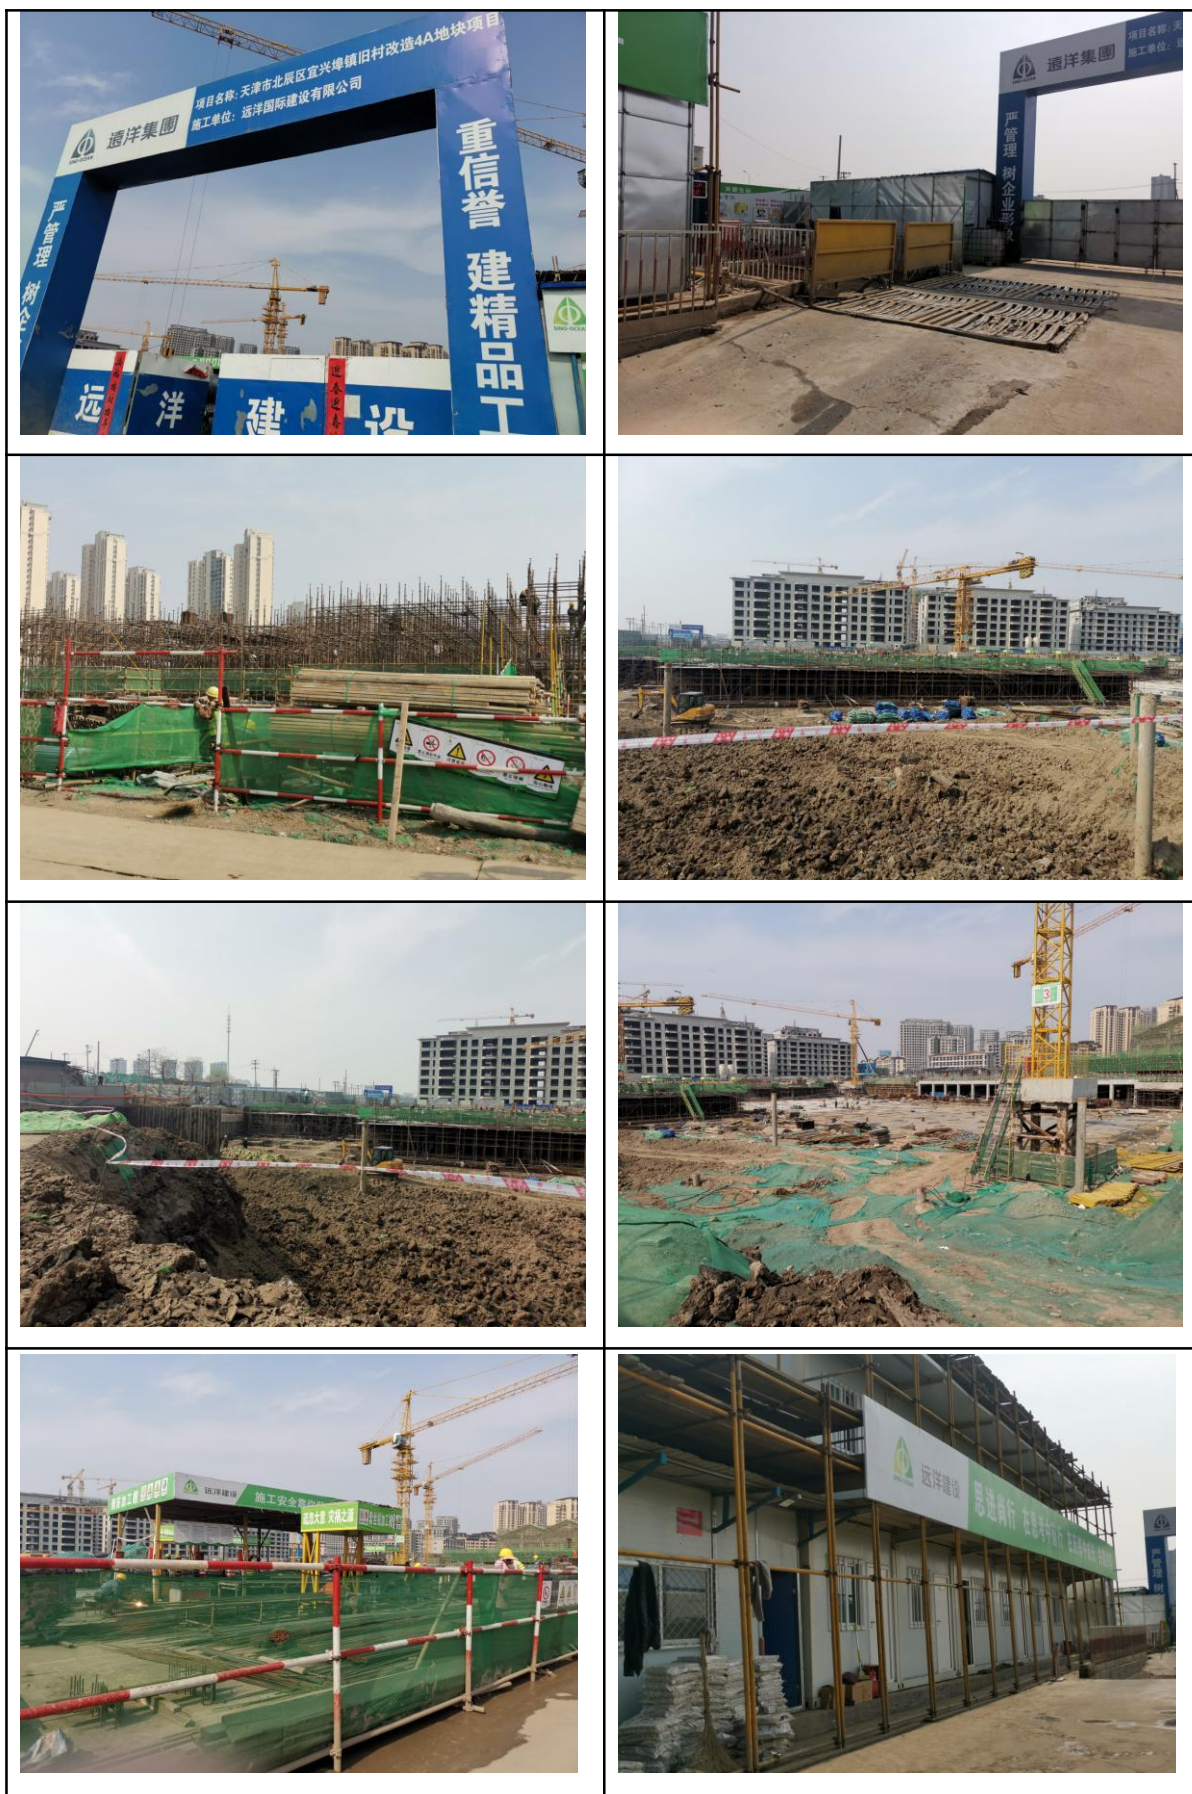
图 1-1 工程现状

项目已完成土石方开挖，部分土方已回填，建筑主体正在施工建设中。施工生产区已建设完成正在使用中。车辆冲洗车、基坑拦挡、临时排水沟、临时沉沙池、临时覆盖等水土保持措施已布设完成。
