# 星景苑 19、20 号楼项目

## 水土保持监测季度报告

(2021 年第 2 季度)

水土保持监测单位：天津市九河善水环境科技有限公司

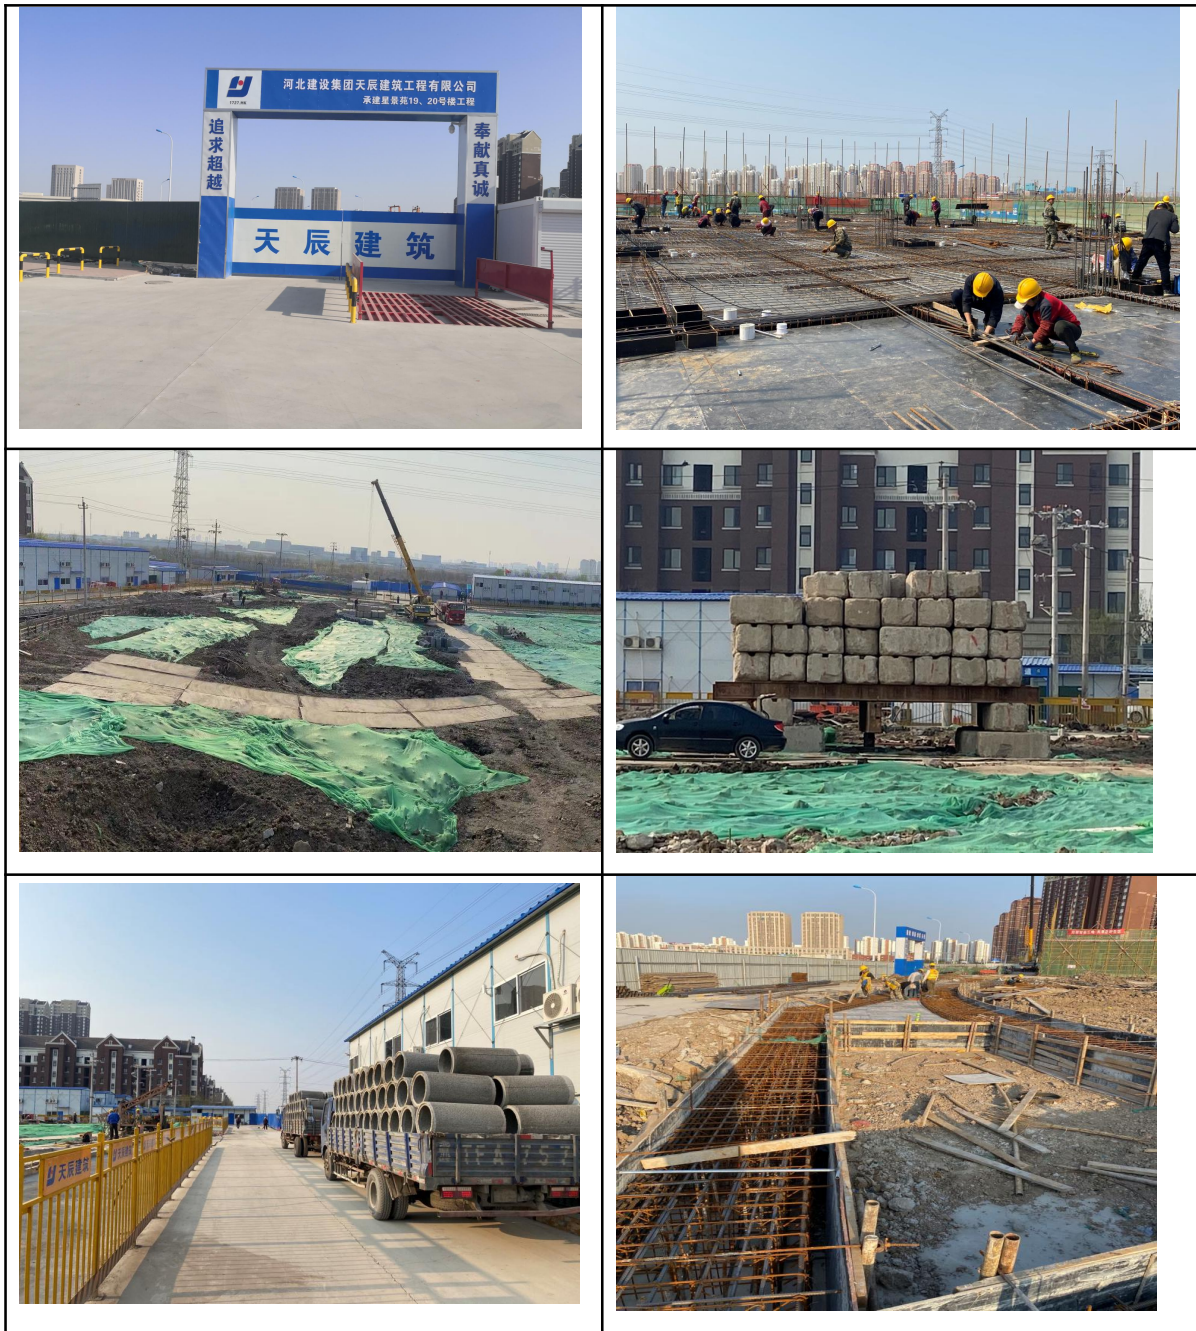
图 1-1 工程现状

项目区四周在施工前进行围挡，项目已完成土方开挖，部分土方回填，正在进行主体建筑施工。施工生产生活区已建设完成正在使用中。基坑桩基工程、基坑降水工程、基坑排水沟、泥浆沉淀池、车辆清洗池、临时拦挡、临时排水沟、临时沉沙池、临时苫盖等水土保持措施已布设。

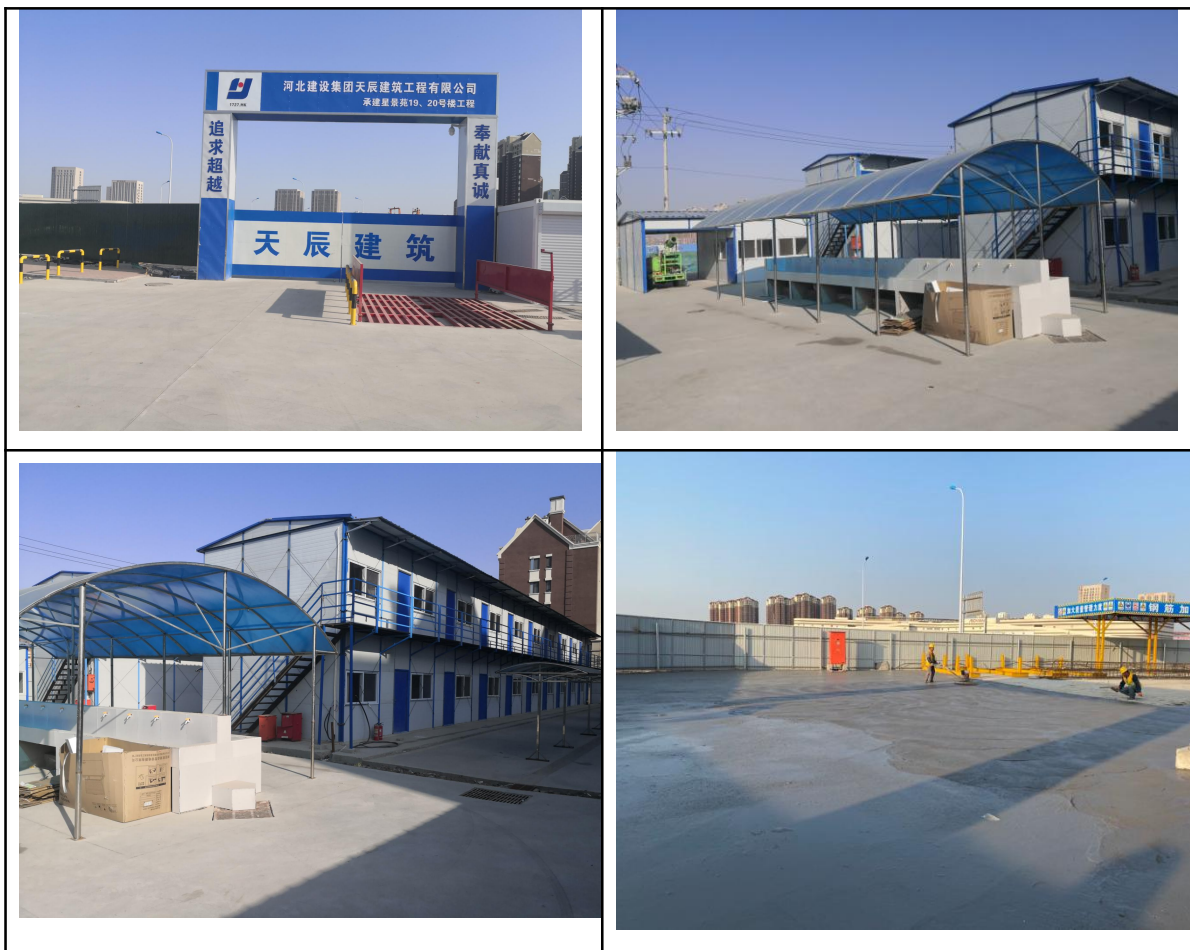
水土保持措施

本季度实施水土流失防治措施为基坑桩基工程、基坑降水工程、基坑排水沟、泥浆沉淀池、车辆清洗池、临时拦挡、临时排水沟、临时沉沙池、临时苫盖。现阶段采取的水土保持措施及数量见下表。

项目已完成土方开挖，部分土方回填，正在进行主体建筑施工。施工生产生活区已建设完成正在使用中。基坑桩基工程、基坑降水工程、基坑排水沟、泥浆沉淀池、车辆清洗池、临时拦挡、临时排水沟、临时沉沙池、临时苫盖等已布设，项目对裸露地表已进行防尘网苫盖。应加强临时防护措施。

建议下一季度继续加强对工程各个建设区域的水土保持工作，并按照水土保持方案报告书及时对可能产生水土流失的部位进行防护。施工时注意裸露地表防尘网覆盖，尽量不裸露地表，及时洒水降尘，减少水土流失情况的发生。
