# 宜兴埠镇旧村改造 8B 地块项目

## 水土保持监测季度报告

(2021 年第 2 季度)

水土保持监测单位：天津市九河善水环境科技有限公司

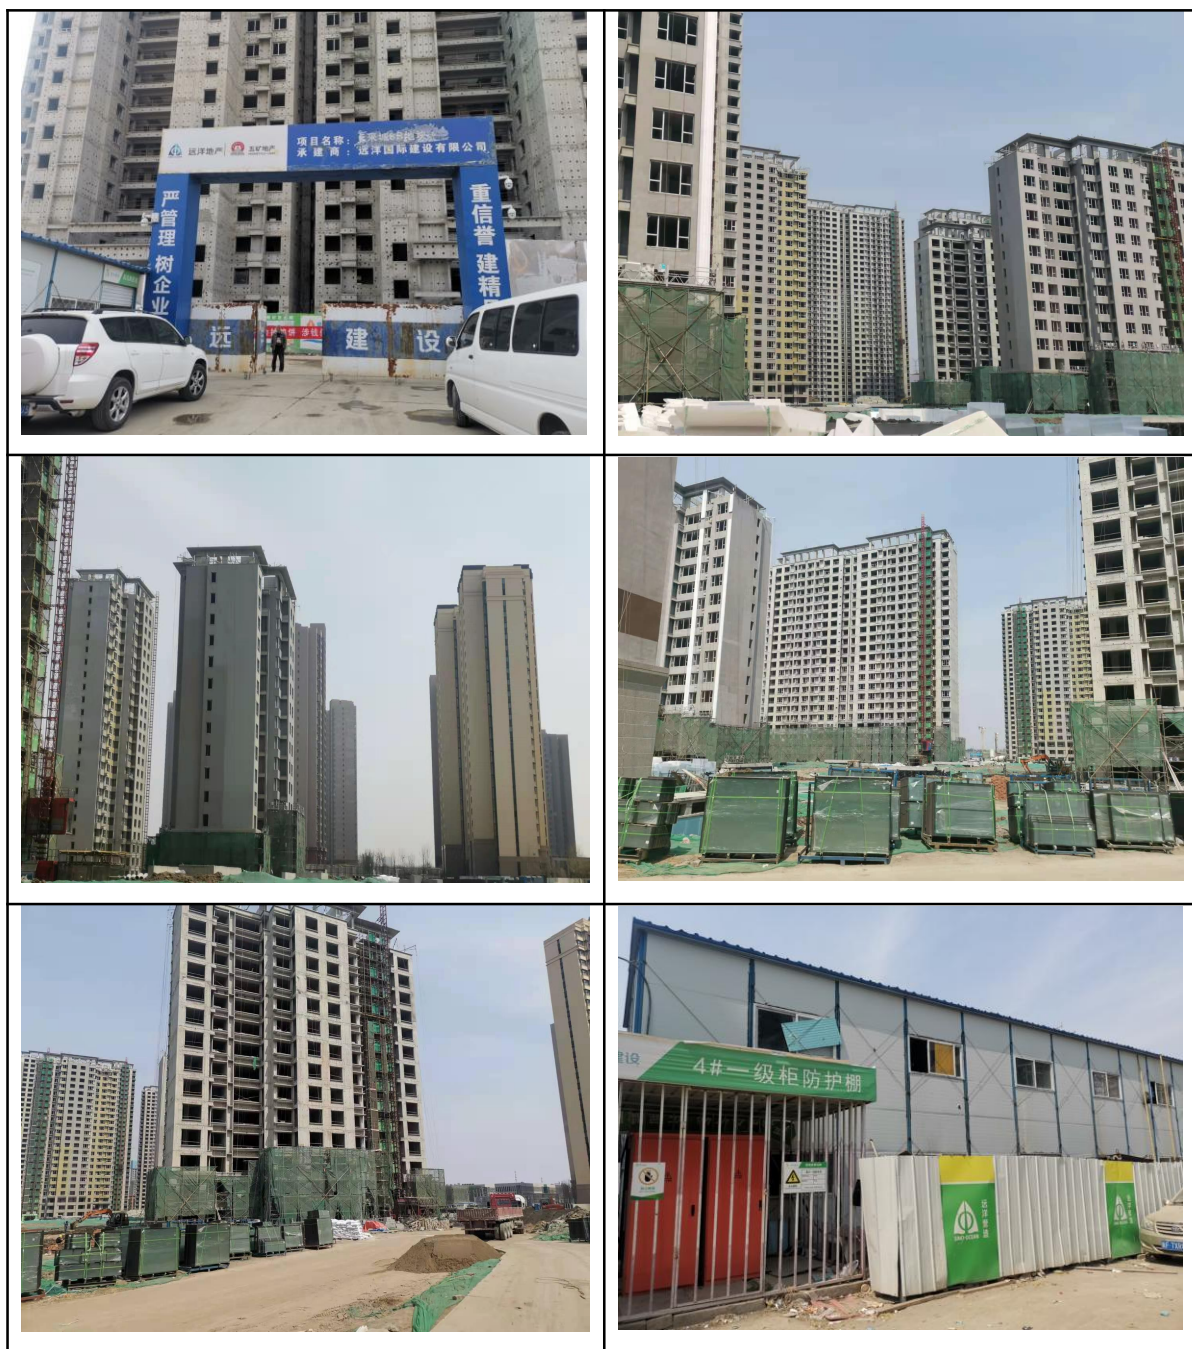
图 1-1 工程现状

#### 1.1.2 工程建设进度

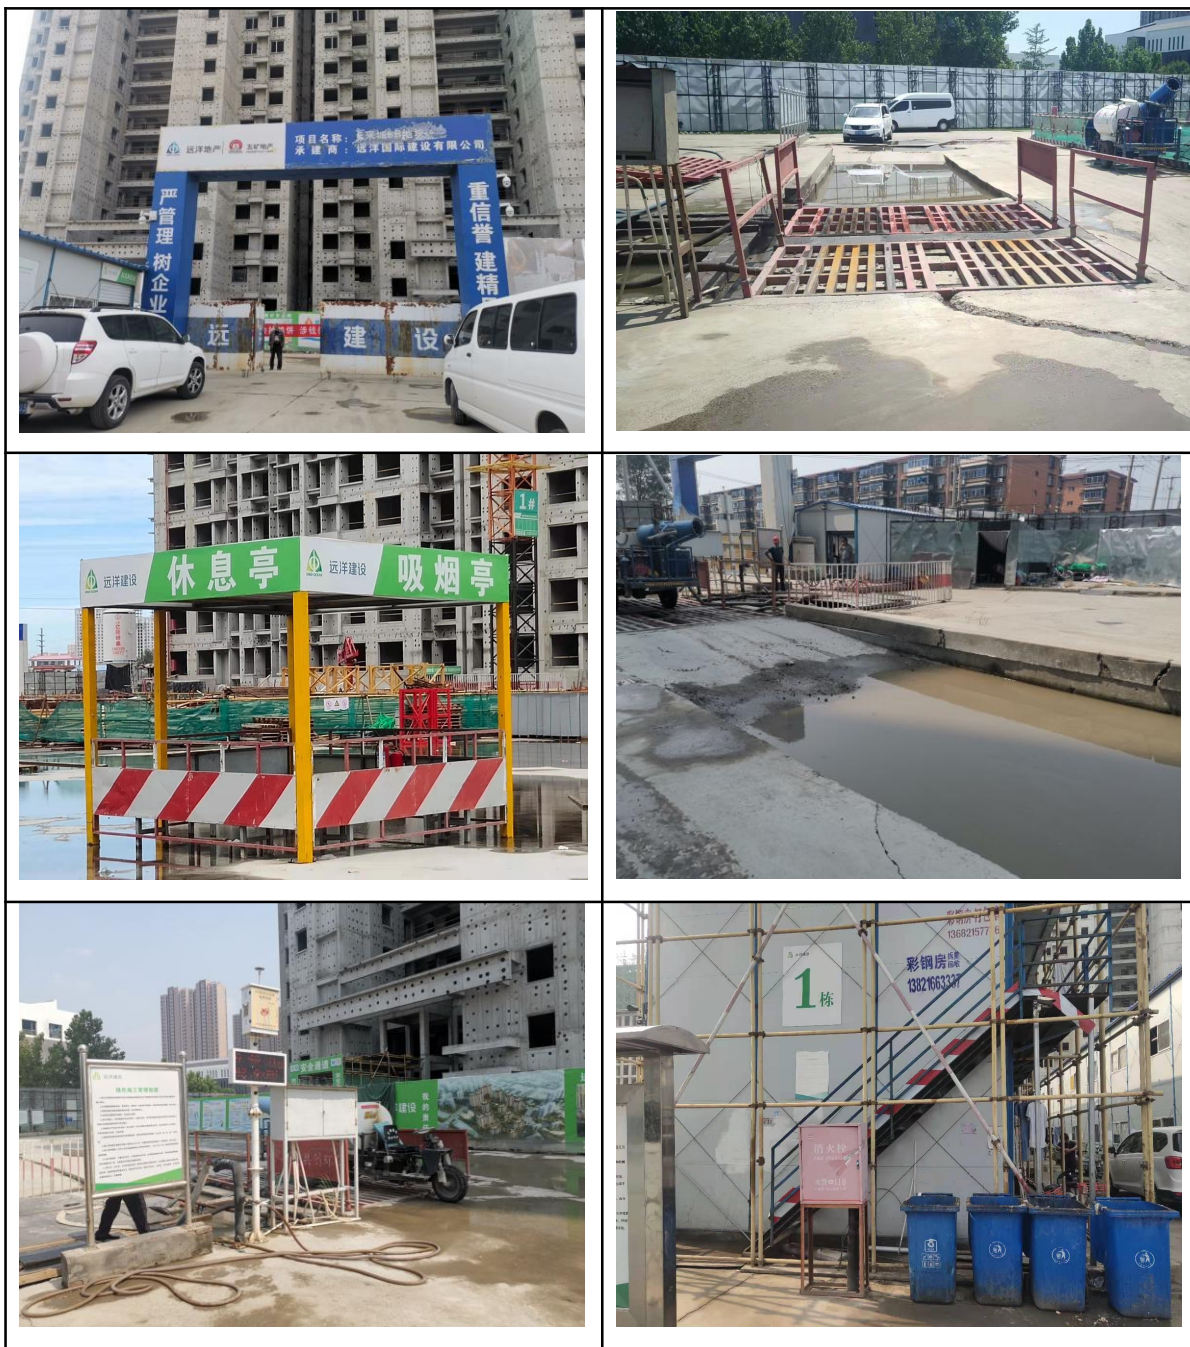
水土保持措施

本季度实施水土流失防治措施为车辆冲洗车、临时覆盖、临时拦挡、临时排水沟、沉沙池等。现阶段采取的水土保持措施及数量见下表。

建议下一季度继续加强对工程各个建设区域的水土保持工作，并按照水土保持方案报告书及时对可能产生水土流失的部位进行防护。施工时注意裸露地表防尘网覆盖，尽量不裸露地表，及时洒水降尘，减少水土流失情况的发生。
