津宁（挂）2019-10 号项目（观澜苑）  
水土保持监测季度报告  
（2020 年第 4 季度）

# 津宁（挂）2019-10 号项目（观澜苑） 水土保持监测季度报告

（2020 年第 4 季度）

生产建设项目名称：津宁（挂）2019-10 号项目（观澜苑）

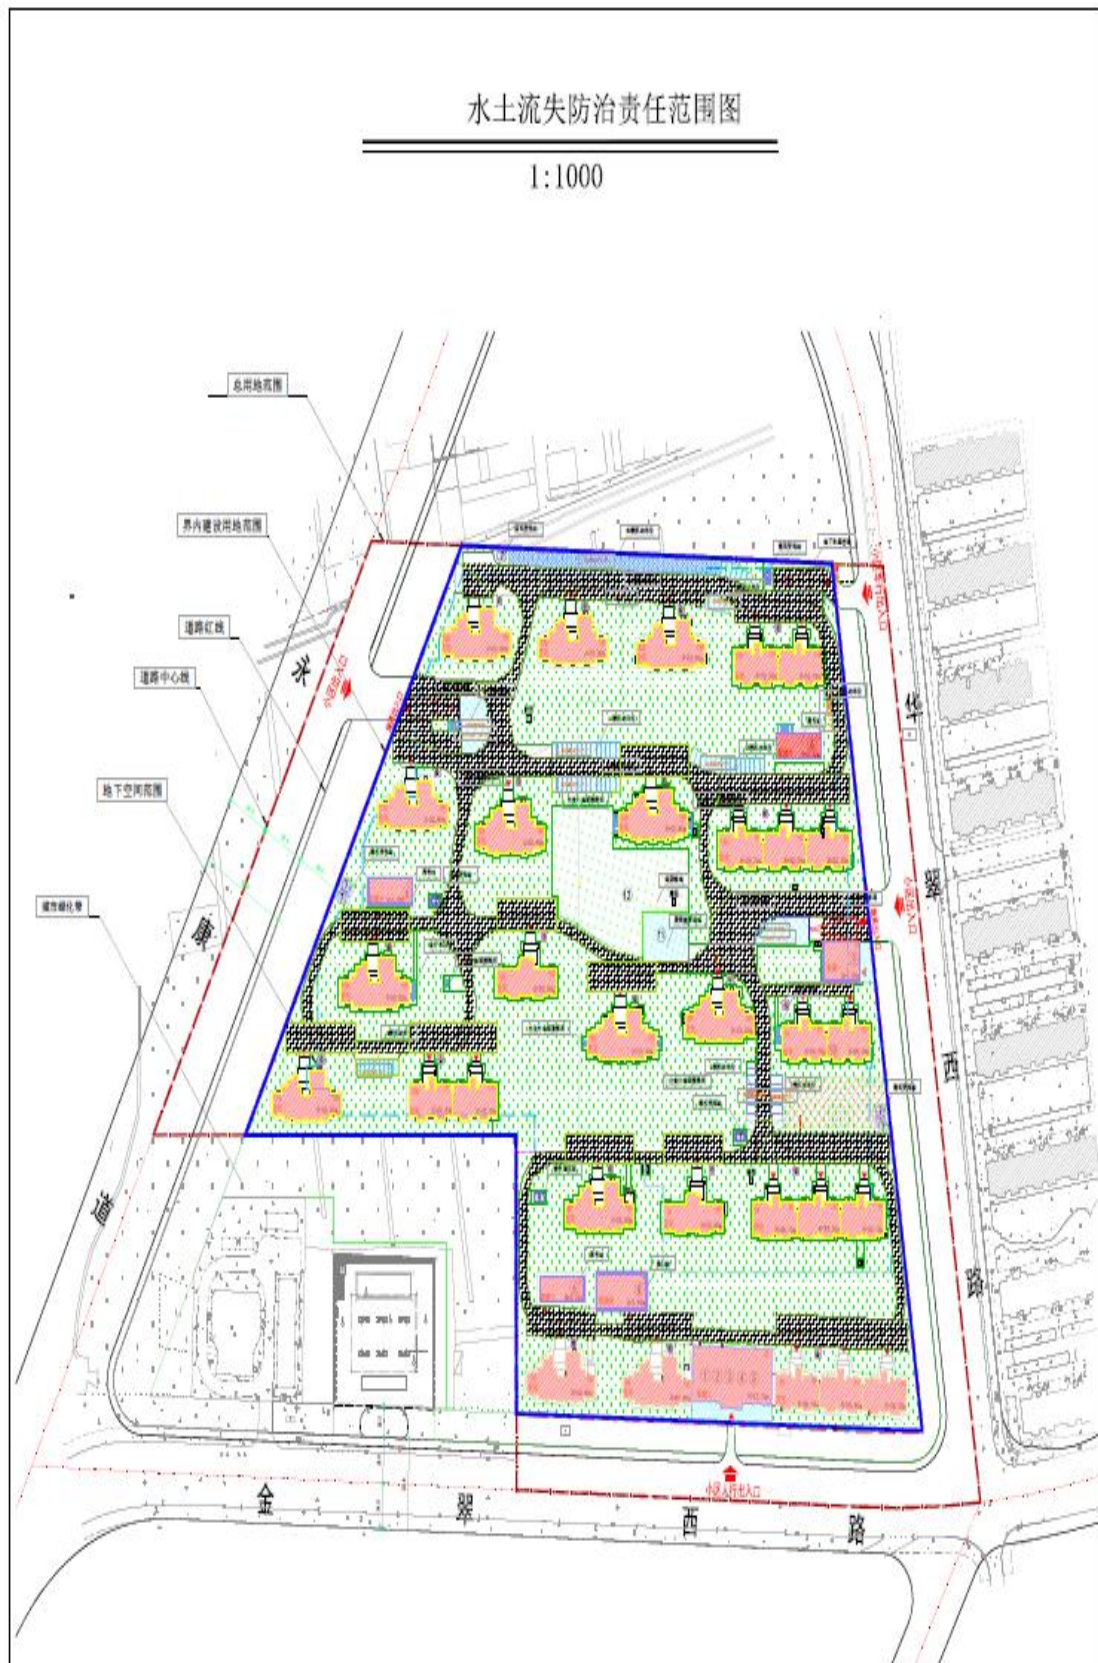
附图 3. 防治责任范围图

根据《生产建设项目水土保持技术标准》（GB 50433-2018）规定，建设项目水土保持监测范围应为水土流失防治责任范围，包括项目永久征地、临时占地（含租赁土地）以及其他使用与管辖区域，本项目监测范围的面积为 6.67hm<sup>2</sup>。

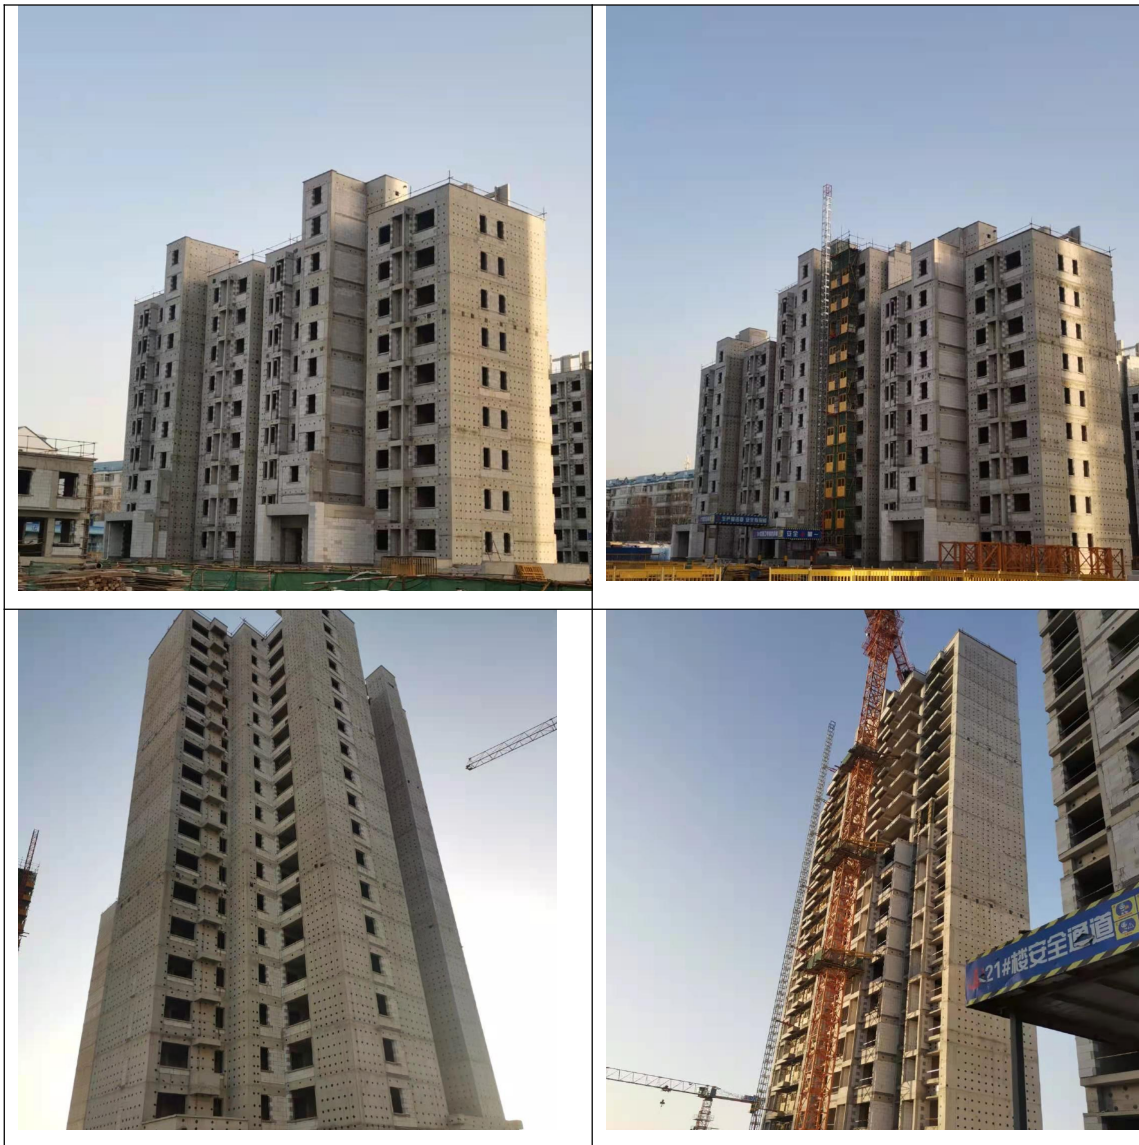
附图 4. 现场照片

本项目已实施工程包括：车辆清洗池已完成，排水沟已完成，泥浆沉淀池、临时苫盖完成。

项目已实施水土流失防治措施为密目网苫盖、临时排水沟、车辆清洗池等。本季度未新增水土保持措施。

对已经布设的水土保持措施，应加强管理和维护。
