# 塘（拍）2006-1-1号地弘泽城1号地项目 水土保持监测季度报告

（2020年第4季度）

监测单位：天津市九河善水环境科技有限公司

2020年12月

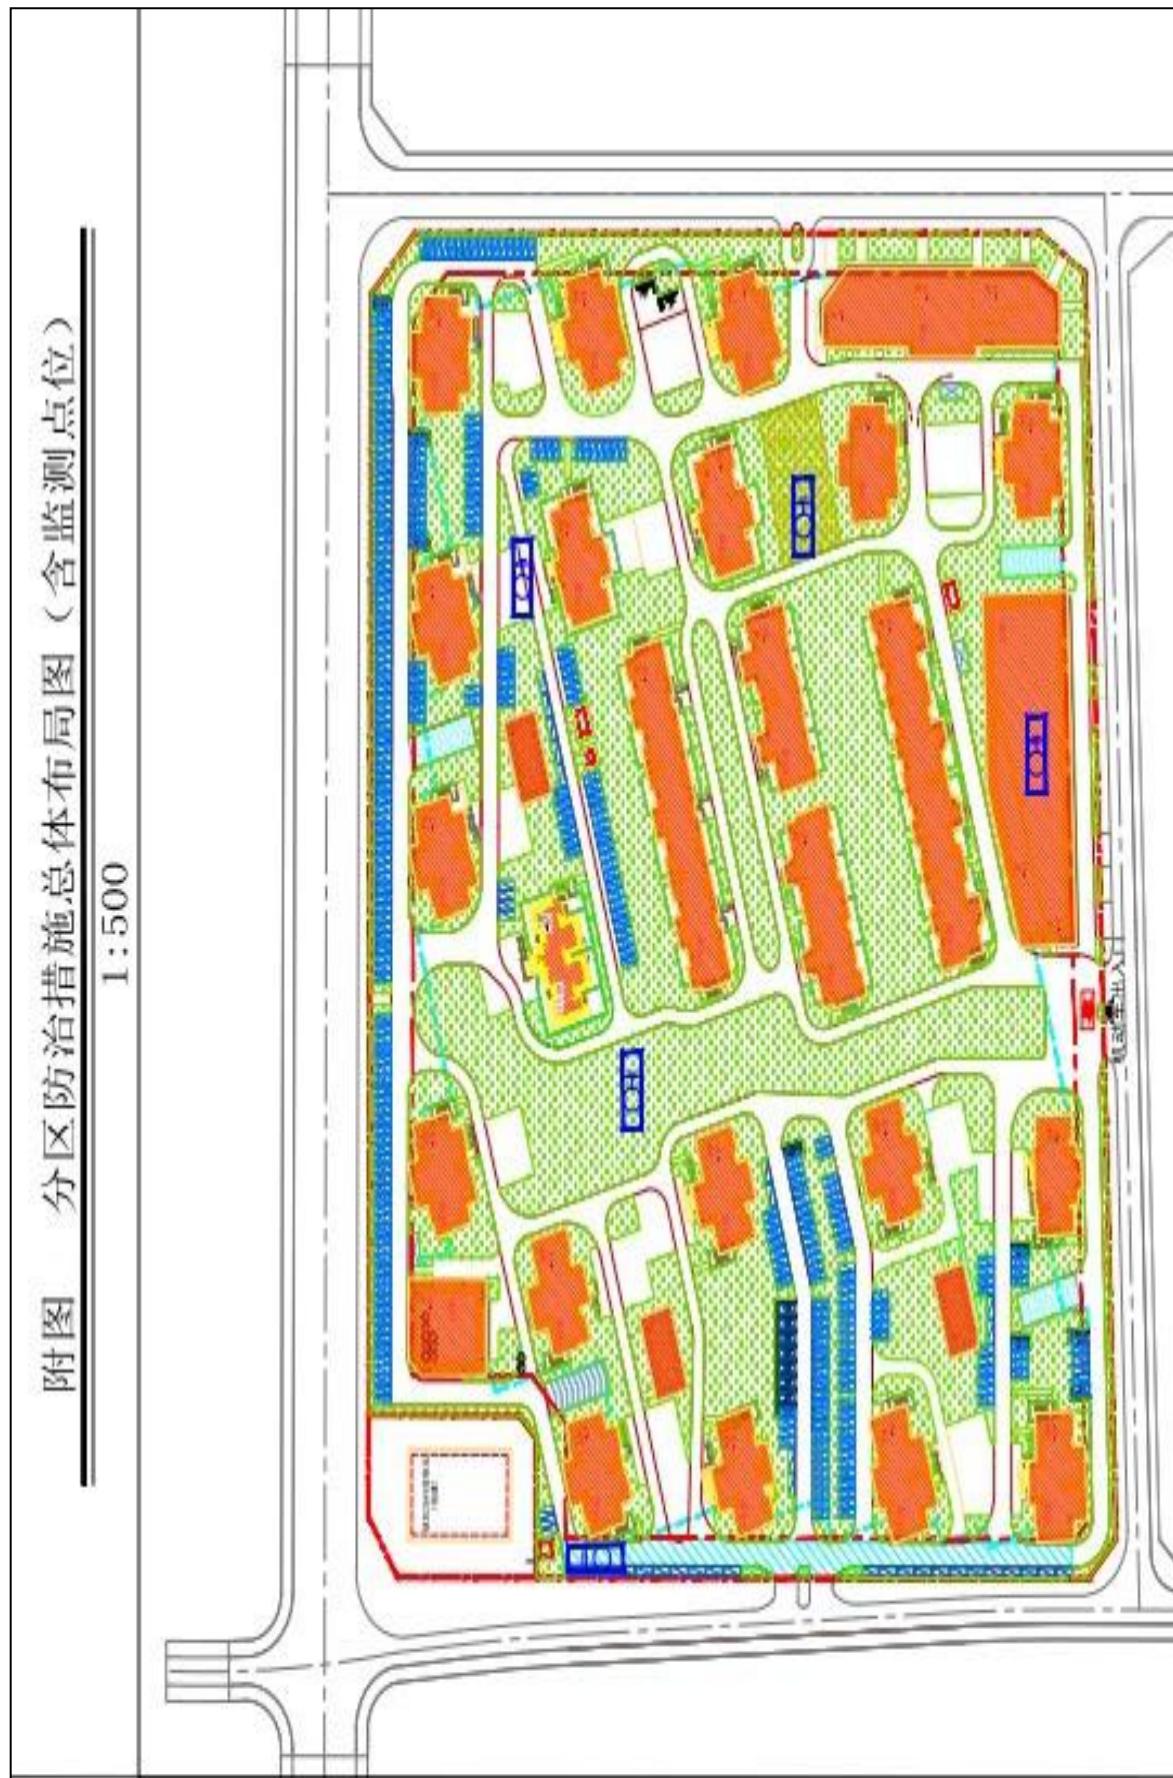
附图2. 监测分区及监测点布设图

本季度共设置5个监测点，建构筑物区1处、道路广场区1处、景观绿化区1处、施工生产生活区1处、临时堆土区1处，对项目区水土流失情况进行全面调查，详见表1.3-2。

监测分区	监测点位	监测部位	监测内容
项目区	建构筑物区	测1	(1)降雨量。(2)防治责任范围、扰动土地面积。(3)水土流失分布、面积及侵蚀量。(4)水土保持措施实施情况。(5)水土流失灾害及隐患。(6)主体施工进度、施工组织和施工工艺。
	道路广场区	测1	
	景观绿化区	测1	
	施工生产生活区	测1	
	临时堆土区	测1	
合计		5

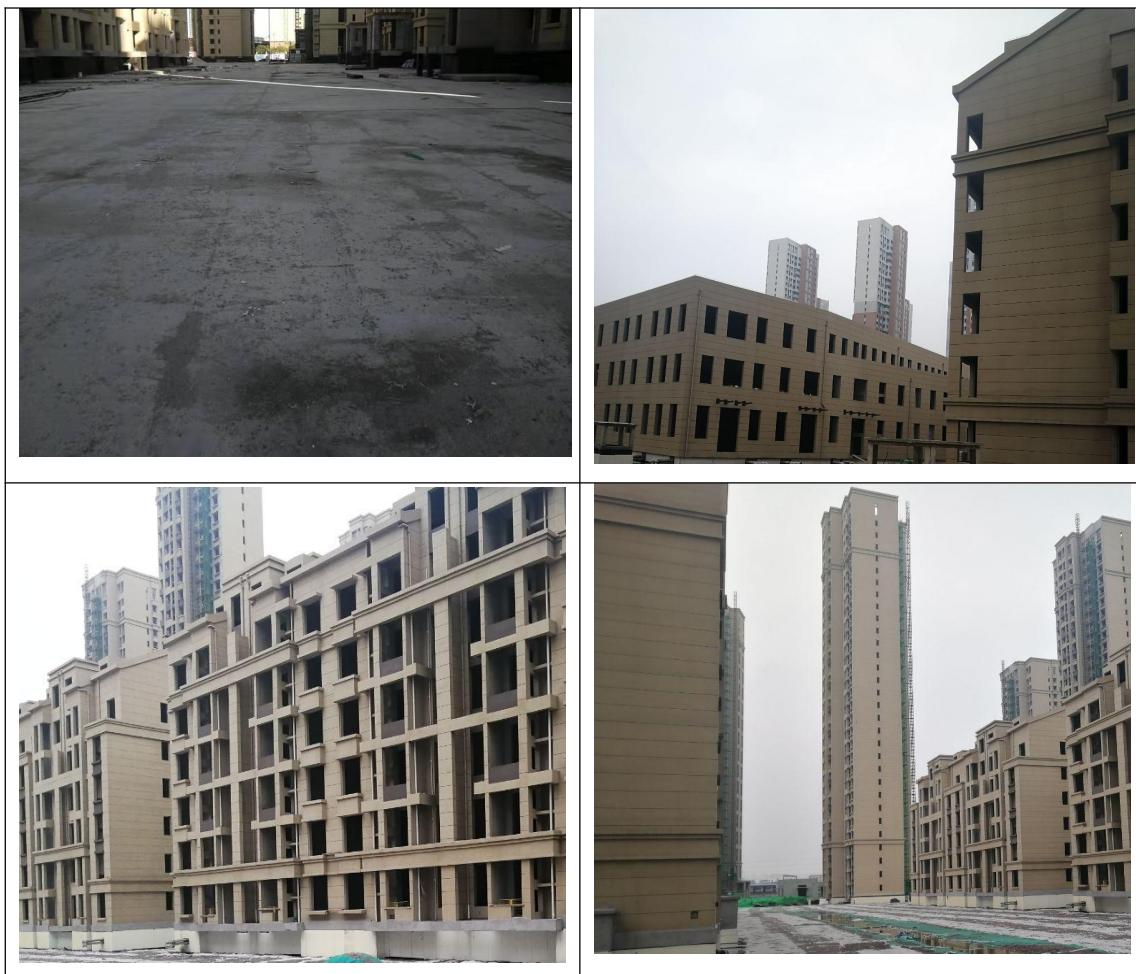
附图 4. 现场施工照片

本项目已实施工程包括：施工生产生活区全部建成，建构筑物区已完成基础开挖工程；车辆清洗池已完成，排水沟已完成，泥浆沉淀池完成、编织袋拦挡完成、临时苫盖完成。本季度主体工程主要是室内水暖电工程。

项目已实施水土流失防治措施为密目网苫盖、临时排水沟、车辆清洗池等。本季度未新增水土保持措施。

对已经布设的水土保持措施，应加强管理和维护。
