官港家园商品房项目  
水土保持监测季度报告表  
(2020 年 4 季度)

生产建设项目名称：官港家园商品房项目

水土保持监测单位：九河善水环境科技有限公司

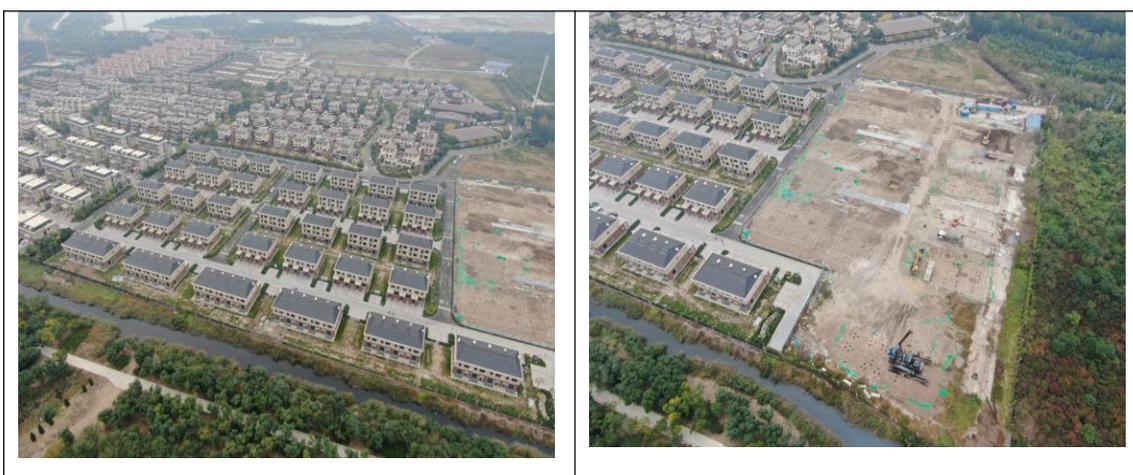
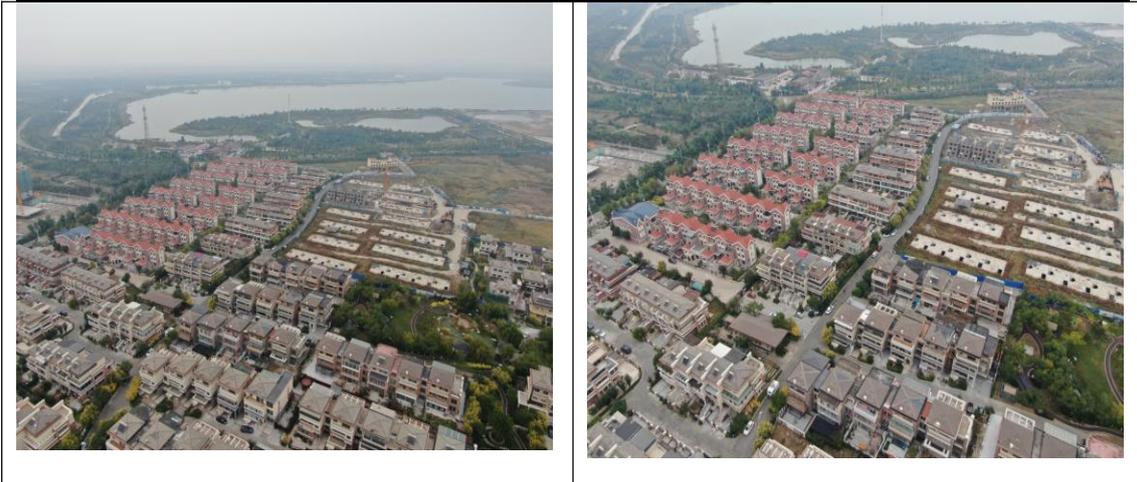
图 4.1-1 项目现场情况

本季度项目已实施水土流失防治措施为密目网苫盖、临时排水沟、临时沉沙池。本季度无新增水保措施。

建议建设单位在施工过程中，切实做好建筑施工现场安全和措施管控工作，保障已实施的水土保持各项措施完好。

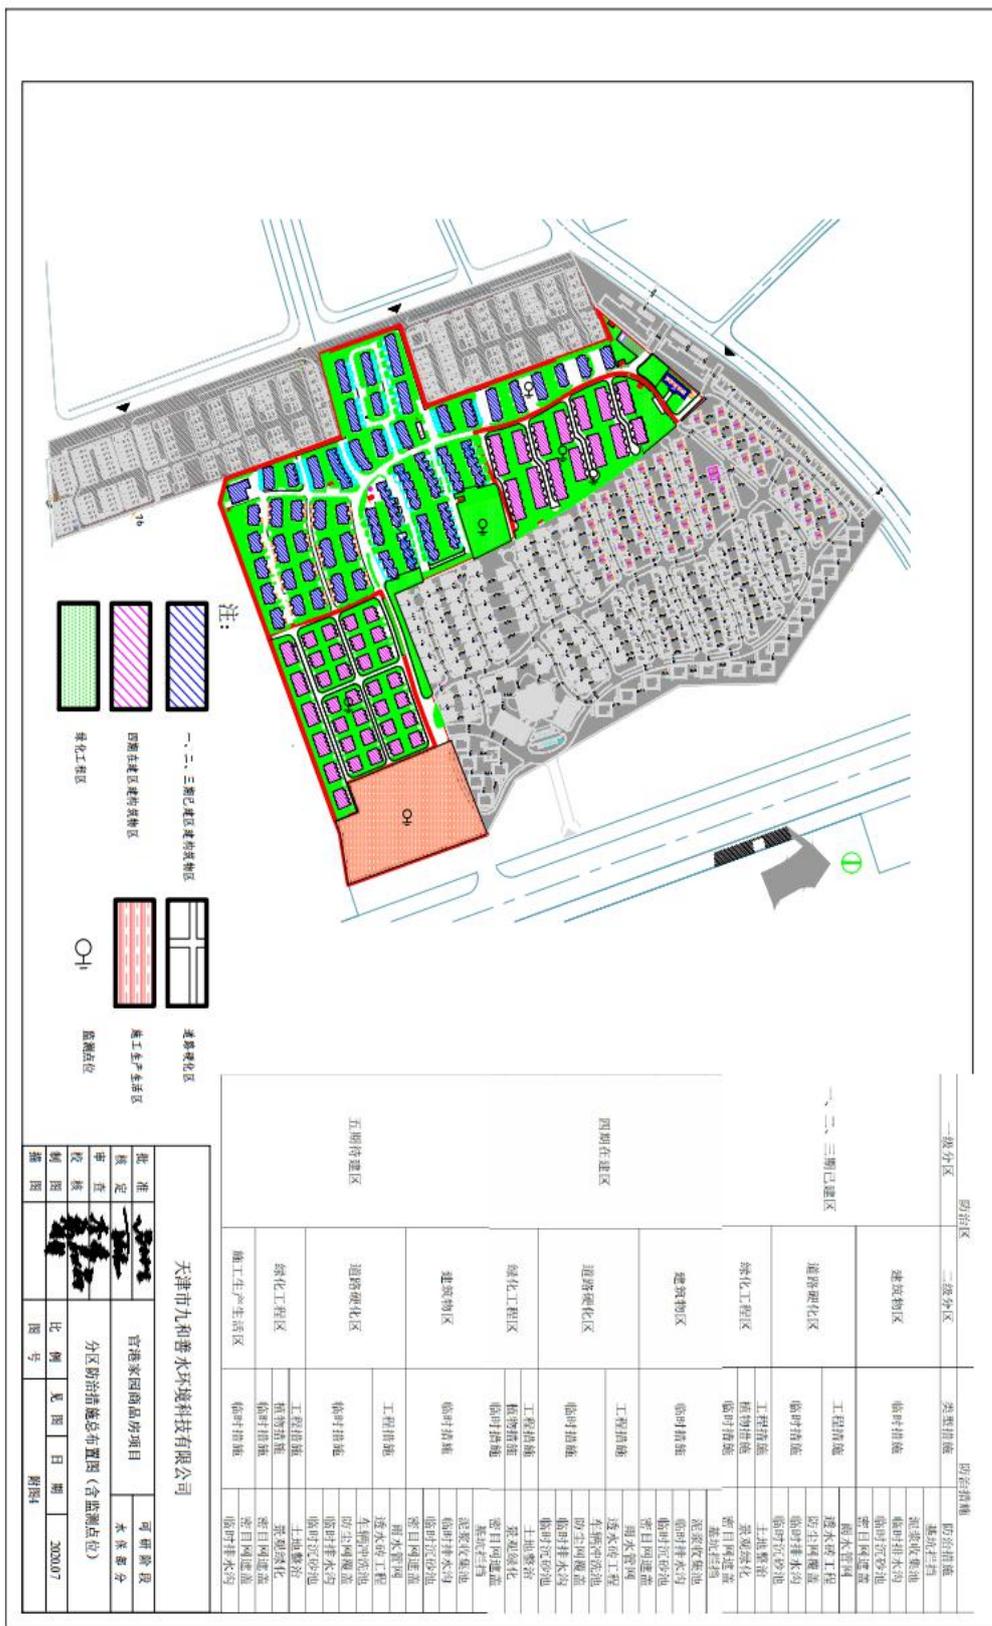
附图 2. 监测分区及监测点布设图

本季度共设置 6 个监测点，分别位于一、二、三期已建区 2 个（道路硬化区 1 个、绿化工程区 1 个）；四期在建区 3 个（建构物区 1 个、道路硬化区 1 个、绿化工程区 1 个）；五期待建区 1 个（施工生产生活区 1 个），对项目区水土流失情况进行全面调查，详见表 1.3-2。

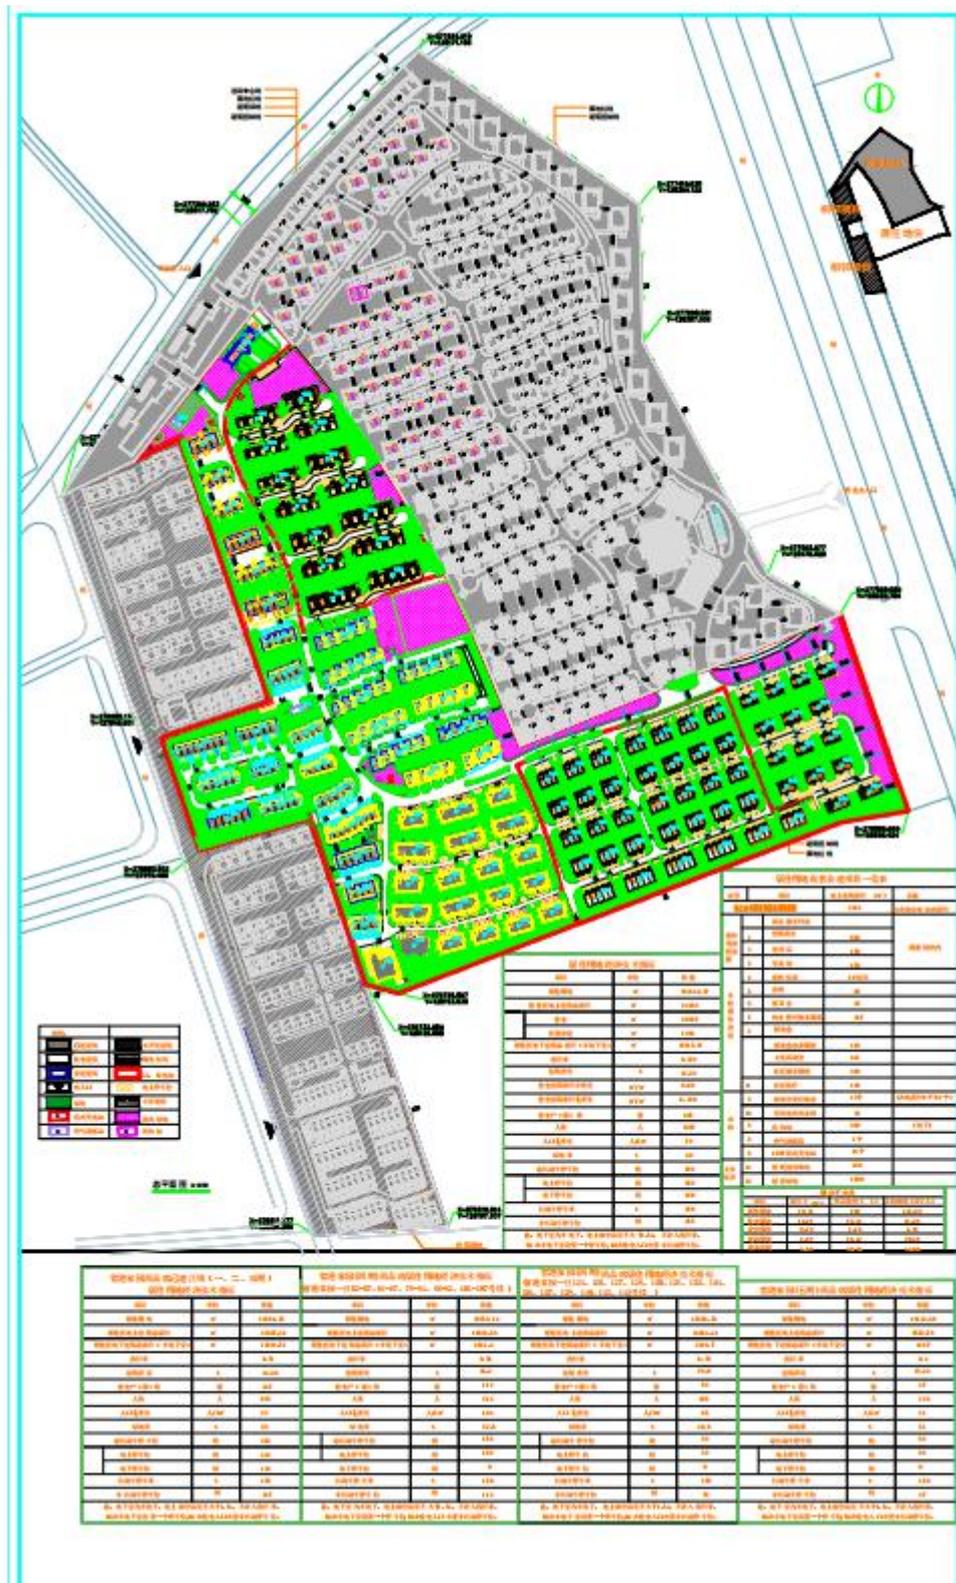
附图 3. 防治责任范围图

根据《生产建设项目水土保持技术标准》（GB 50433-2018）规定，建设项目水土保持监测范围应为水土流失防治责任范围，包括项目永久征地、临时占地以及其他使用与管辖区域，本项目监测范围的面积为 15.56hm<sup>2</sup>。
