津南尚礼园  
水土保持监测季度报告表  
(2020 年 4 季度)

生产建设项目名称：津南尚礼园项目

水土保持监测单位：天津市九河善水环境科技有限公司

## 水土保持监测季度报告

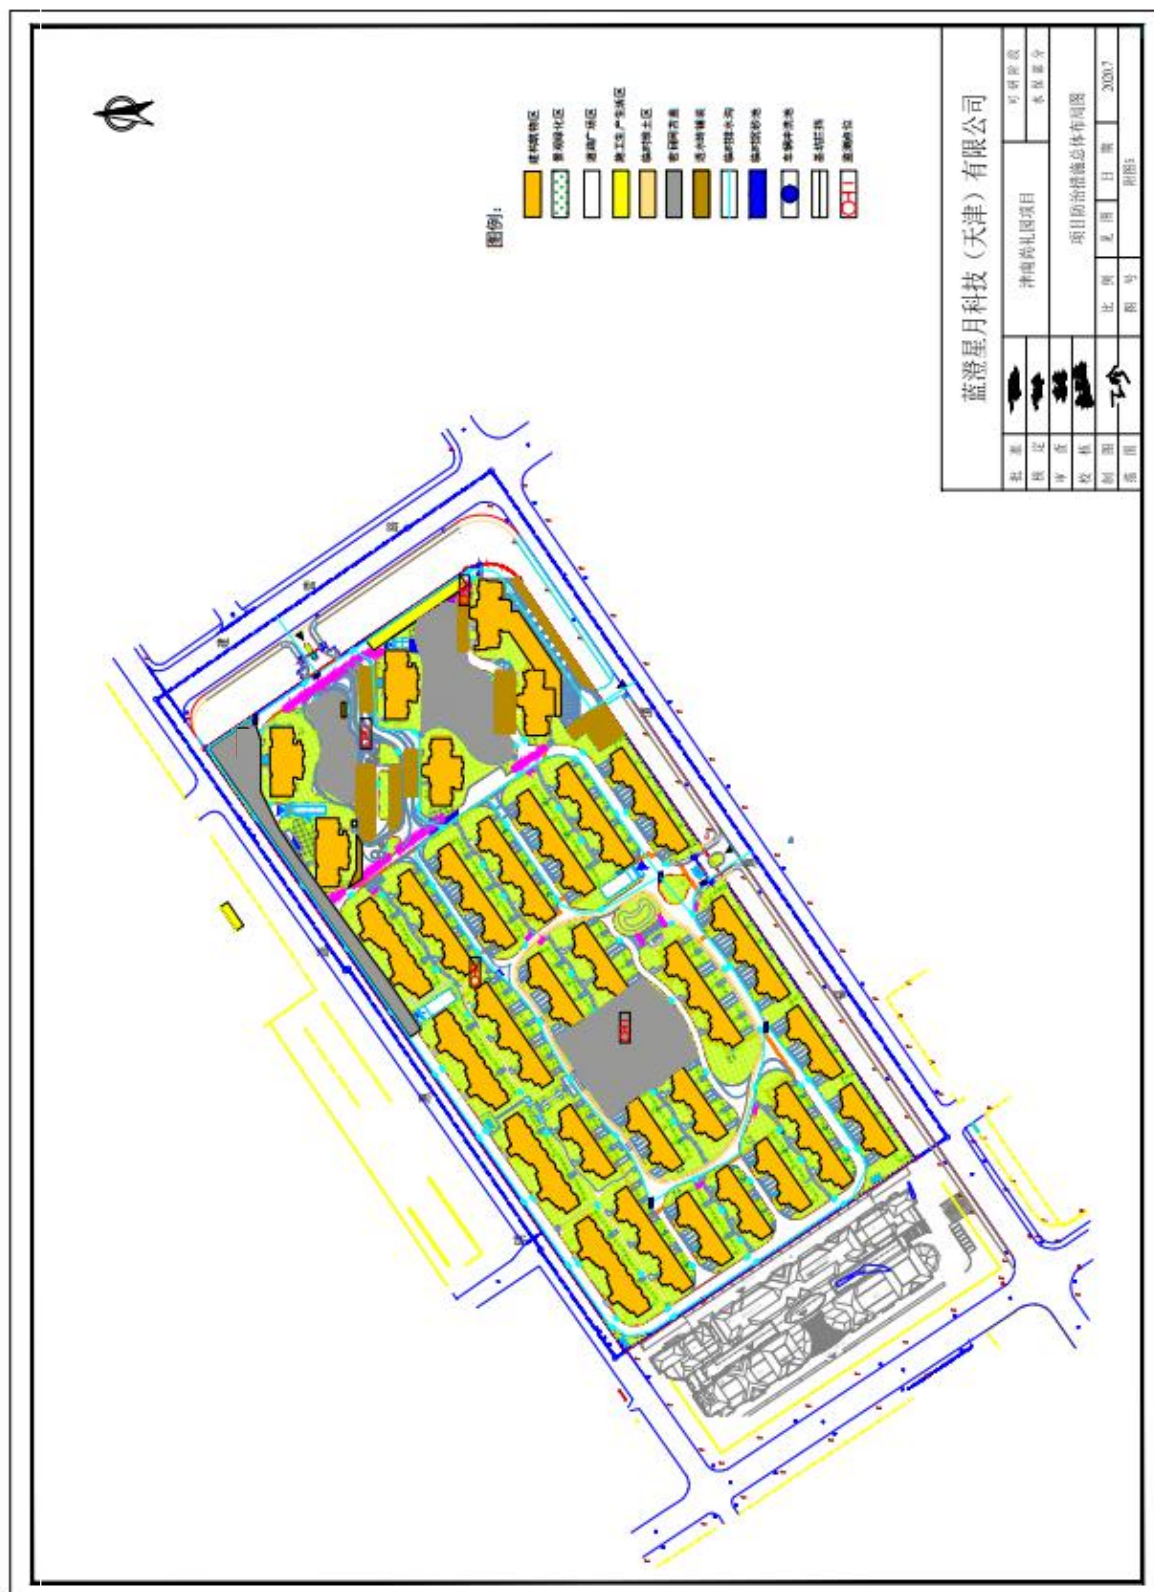
附图 2. 监测分区及监测点布设图

本季度共设置 3 个监测点，分别位于建构筑物区 1 个、道路广场区 1 个、景观绿化区 1 个。对项目区水土流失情况进行全面调查，详见表 1.3-2。

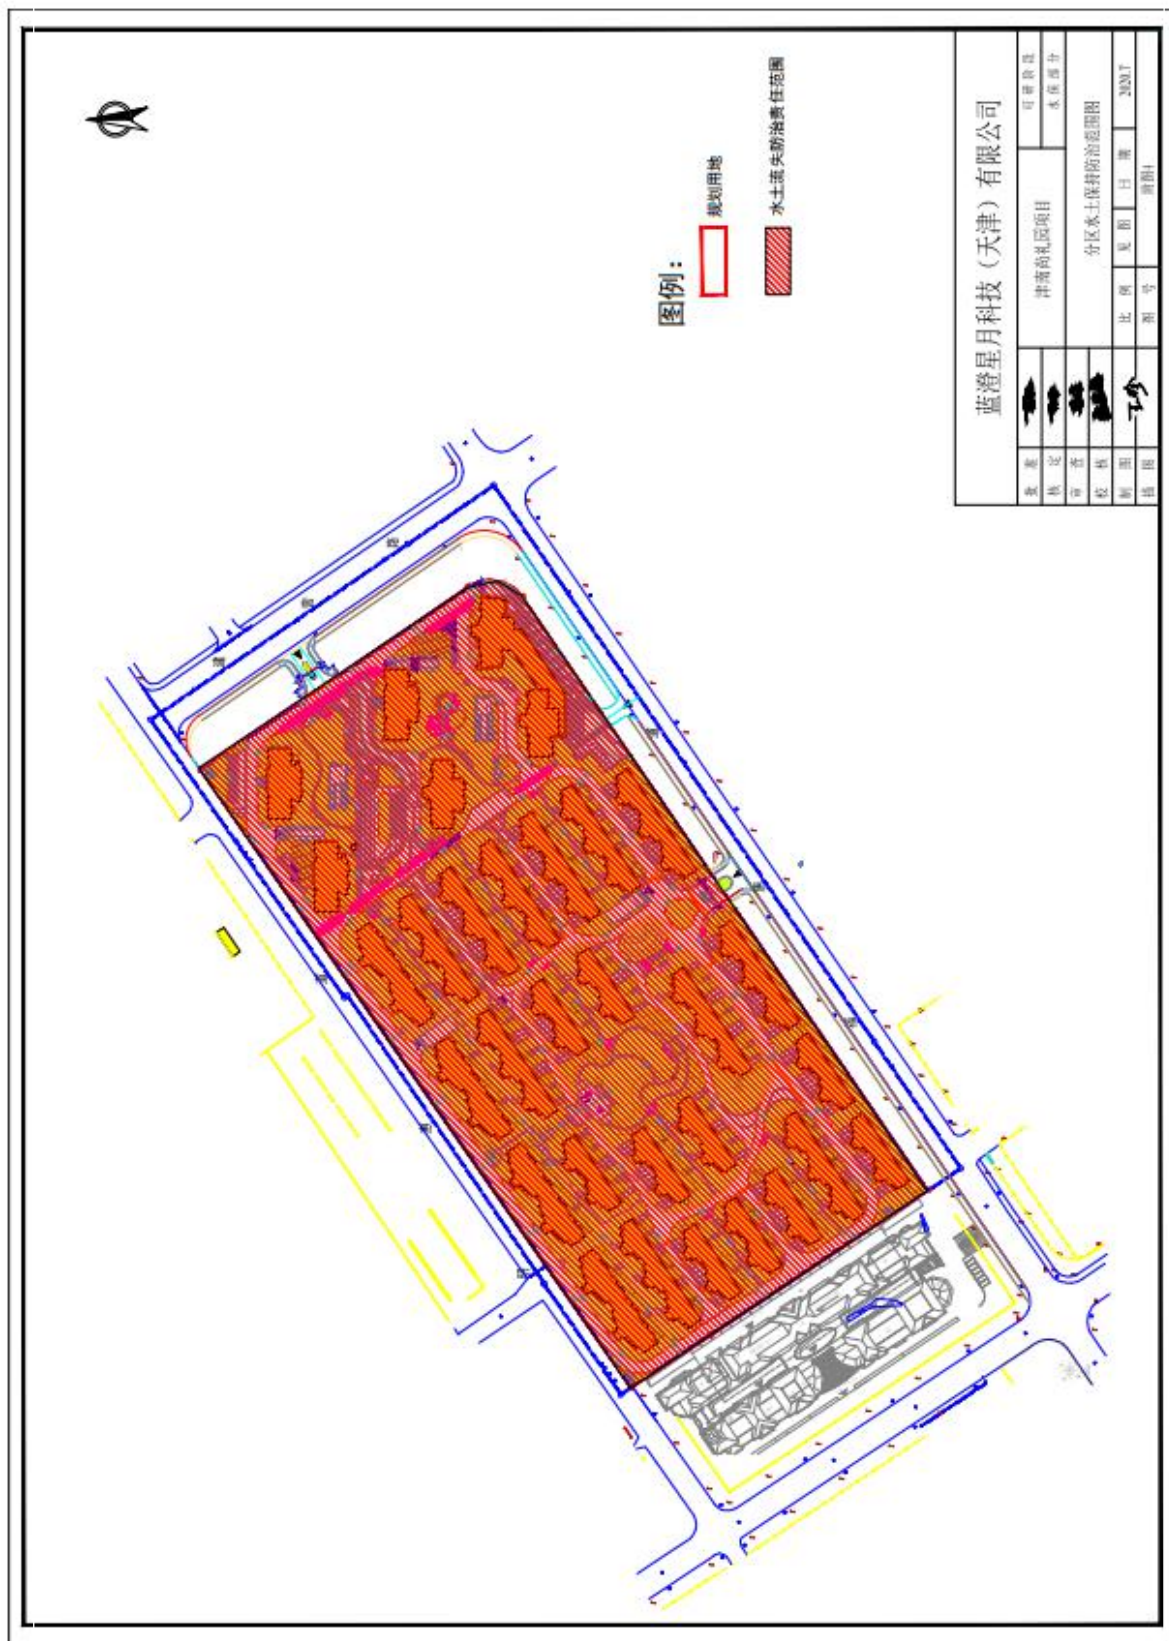
附图 3. 防治责任范围图

根据《生产建设项目水土保持技术标准》（GB 50433-2018）规定，建设项目水土保持监测范围应为水土流失防治责任范围，包括项目永久征地、临时占地（含租赁土地）以及其他使用与管辖区域，本项目监测范围的面积为 6.93hm<sup>2</sup>。
