宜兴埠 8A 地块项目  
水土保持监测季度报告表  
(2020 年 4 季度)

生产建设项目名称：宜兴埠 8A 地块项目

水土保持监测单位：天津市九河善水环境科技有限公司

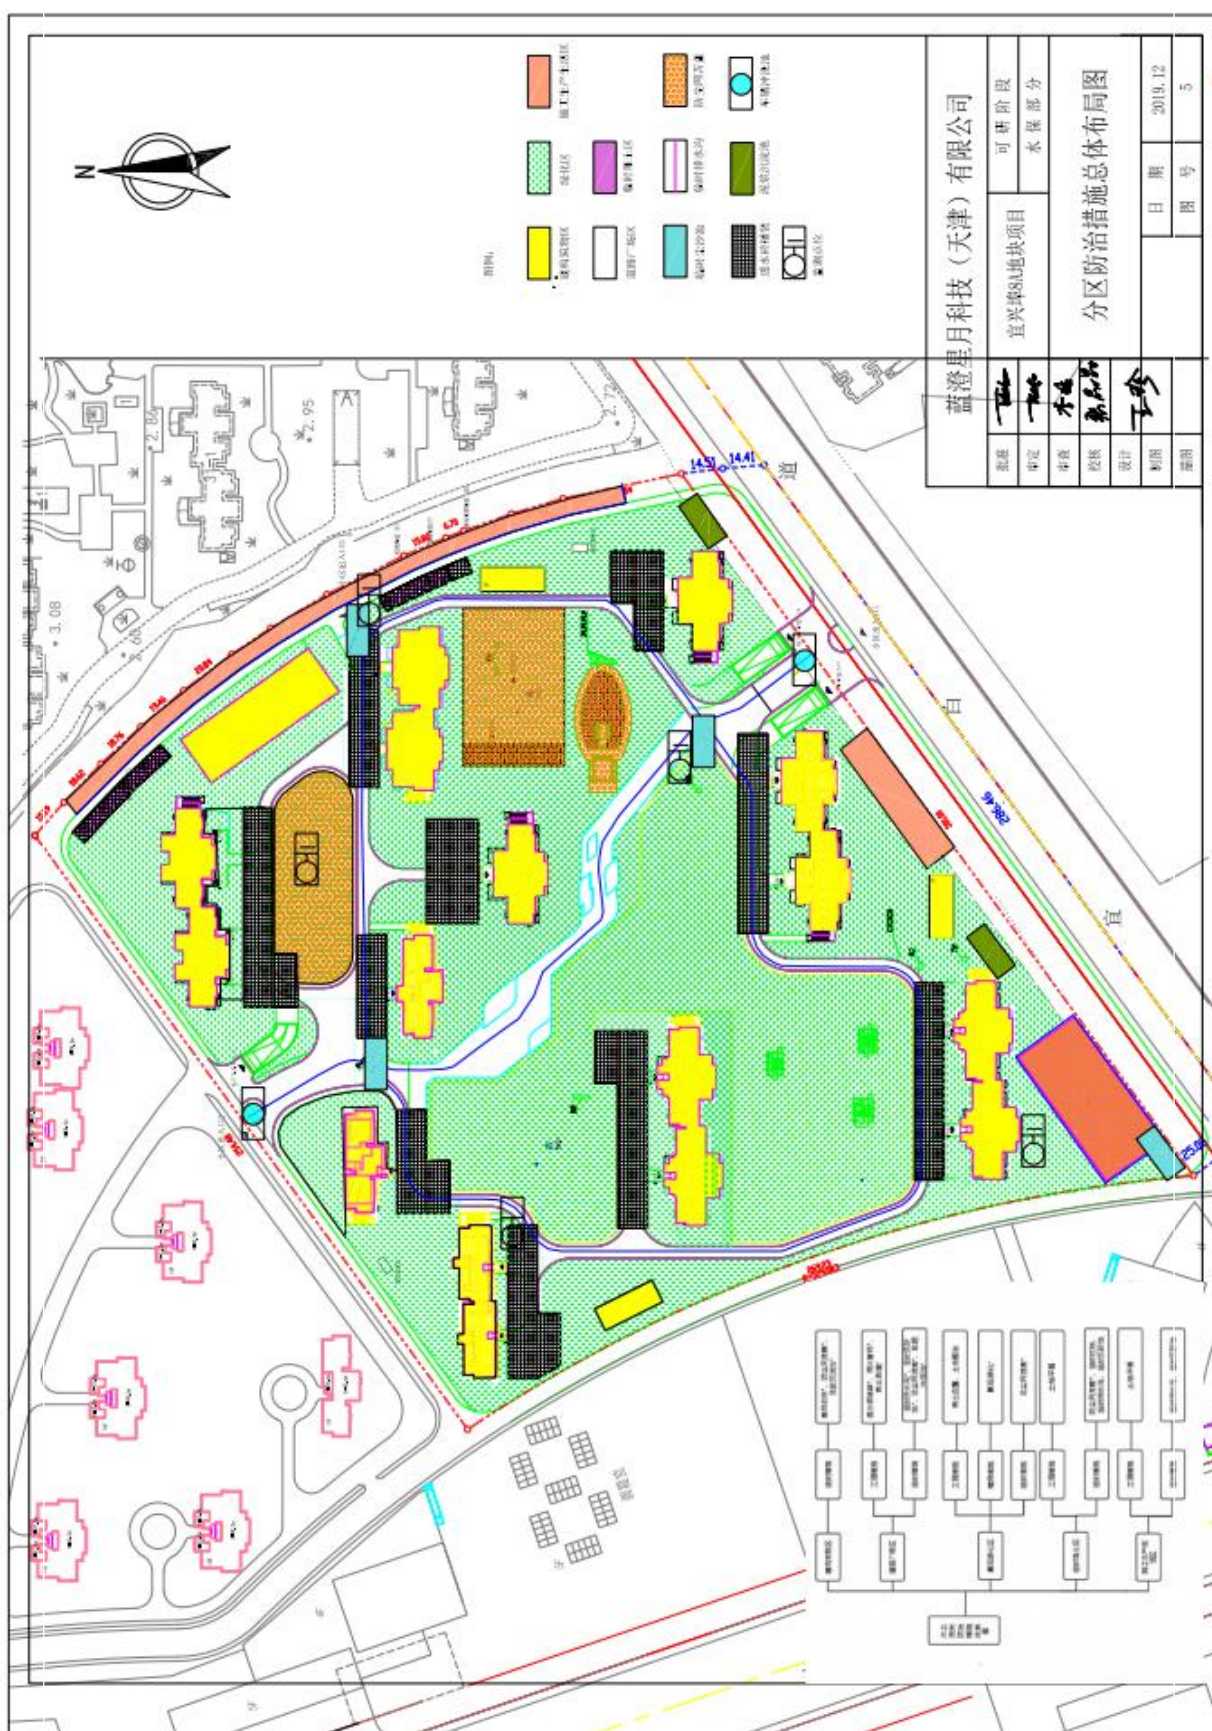
附图 2. 监测分区及监测点布设图

本季度共设置 4 个监测点，分别位于建构建筑物区 1 个、道路广场区 1 个、景观绿化区 1 个、施工生产生活区 1 个。对项目区水土流失情况进行全面调查，详见表 1.3-2。

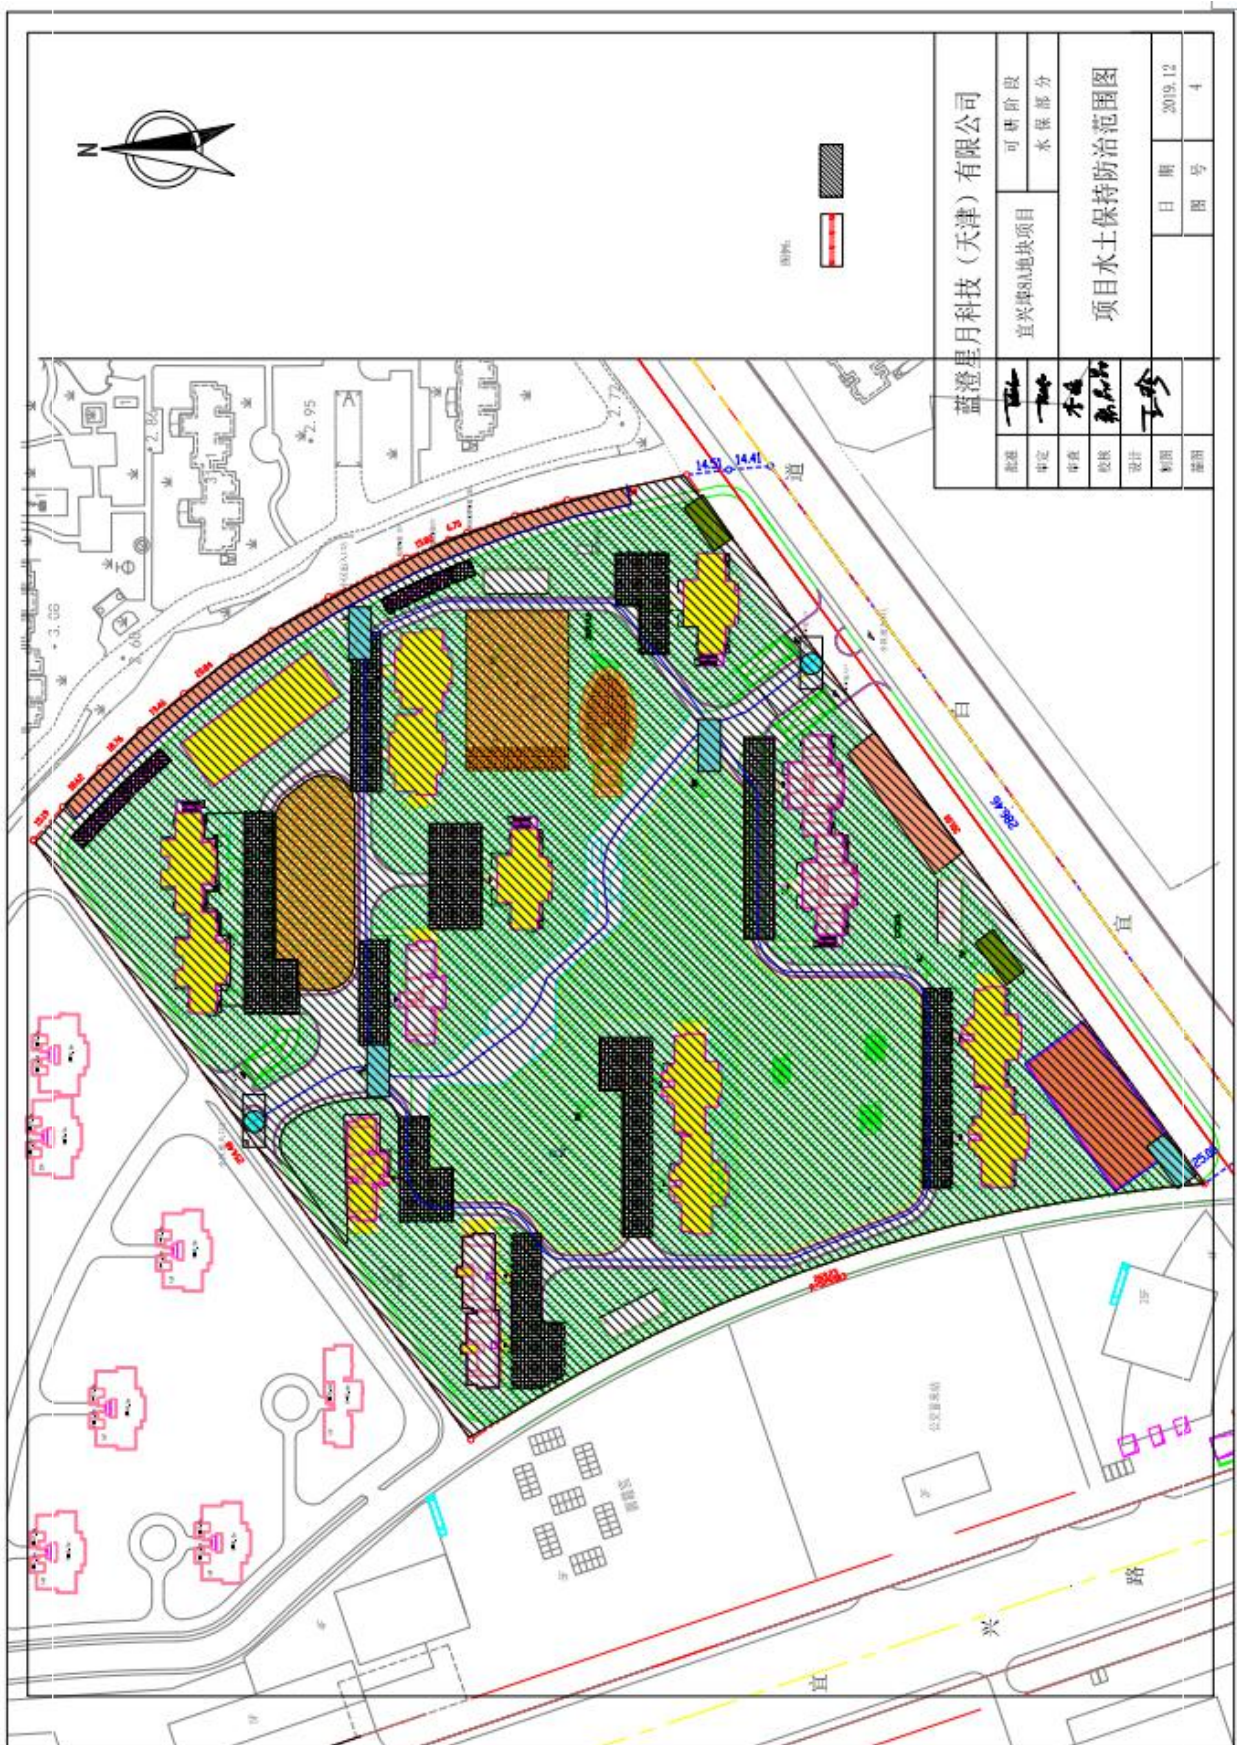
附图 3. 防治责任范围图

根据《生产建设项目水土保持技术标准》（GB 50433-2018）规定，建设项目水土保持监测范围应为水土流失防治责任范围，包括项目永久征地、临时占地（含租赁土地）以及其他使用与管辖区域，本项目监测范围的面积为 7.91hm<sup>2</sup>。
