# 北辰区宜兴埠镇旧村改造 4A 地块项目

## 水土保持监测季度报告

(2020 年第 4 季度)

水土保持监测单位：天津市九河善水环境科技有限公司

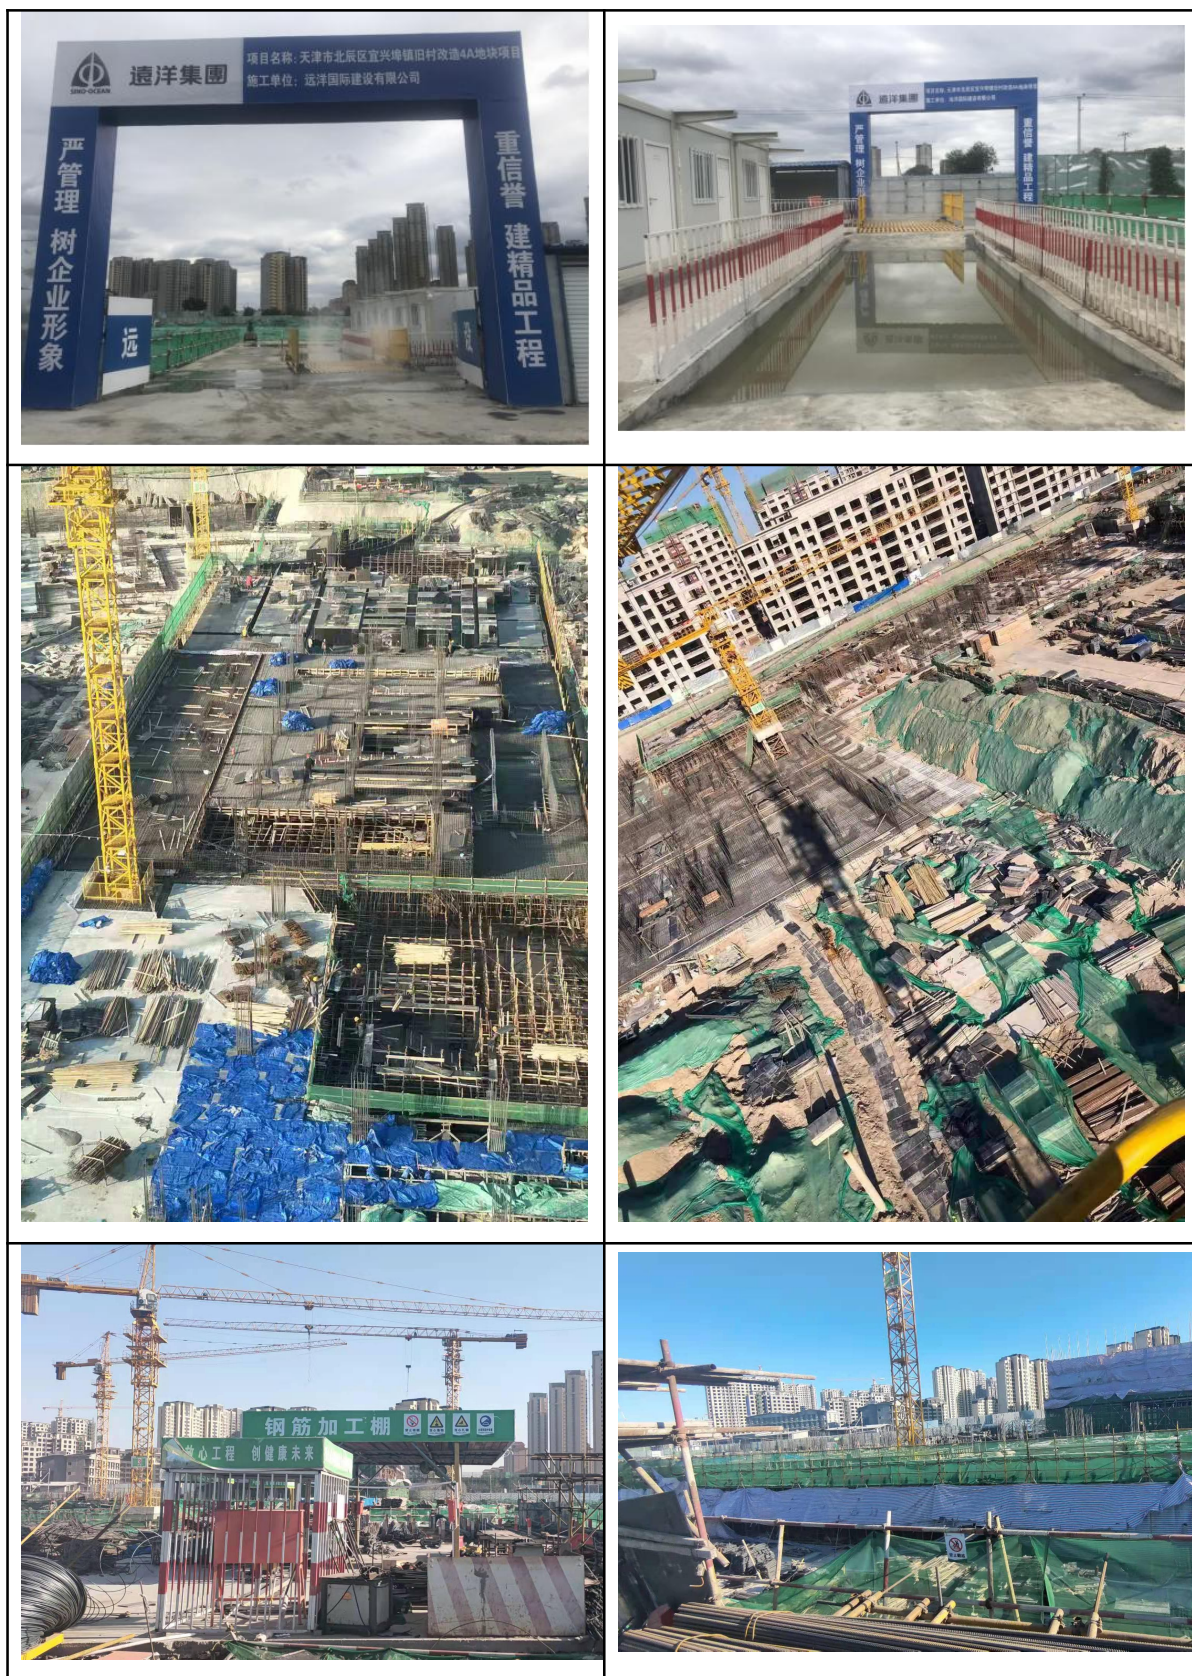
图 1-1 工程现状

项目已完成土石方开挖，部分土方已回填，建筑主体正在施工建设中。施工生产区已建设完成正在使用中。车辆清洗池、临时覆盖等水土保持措施已布设完成。

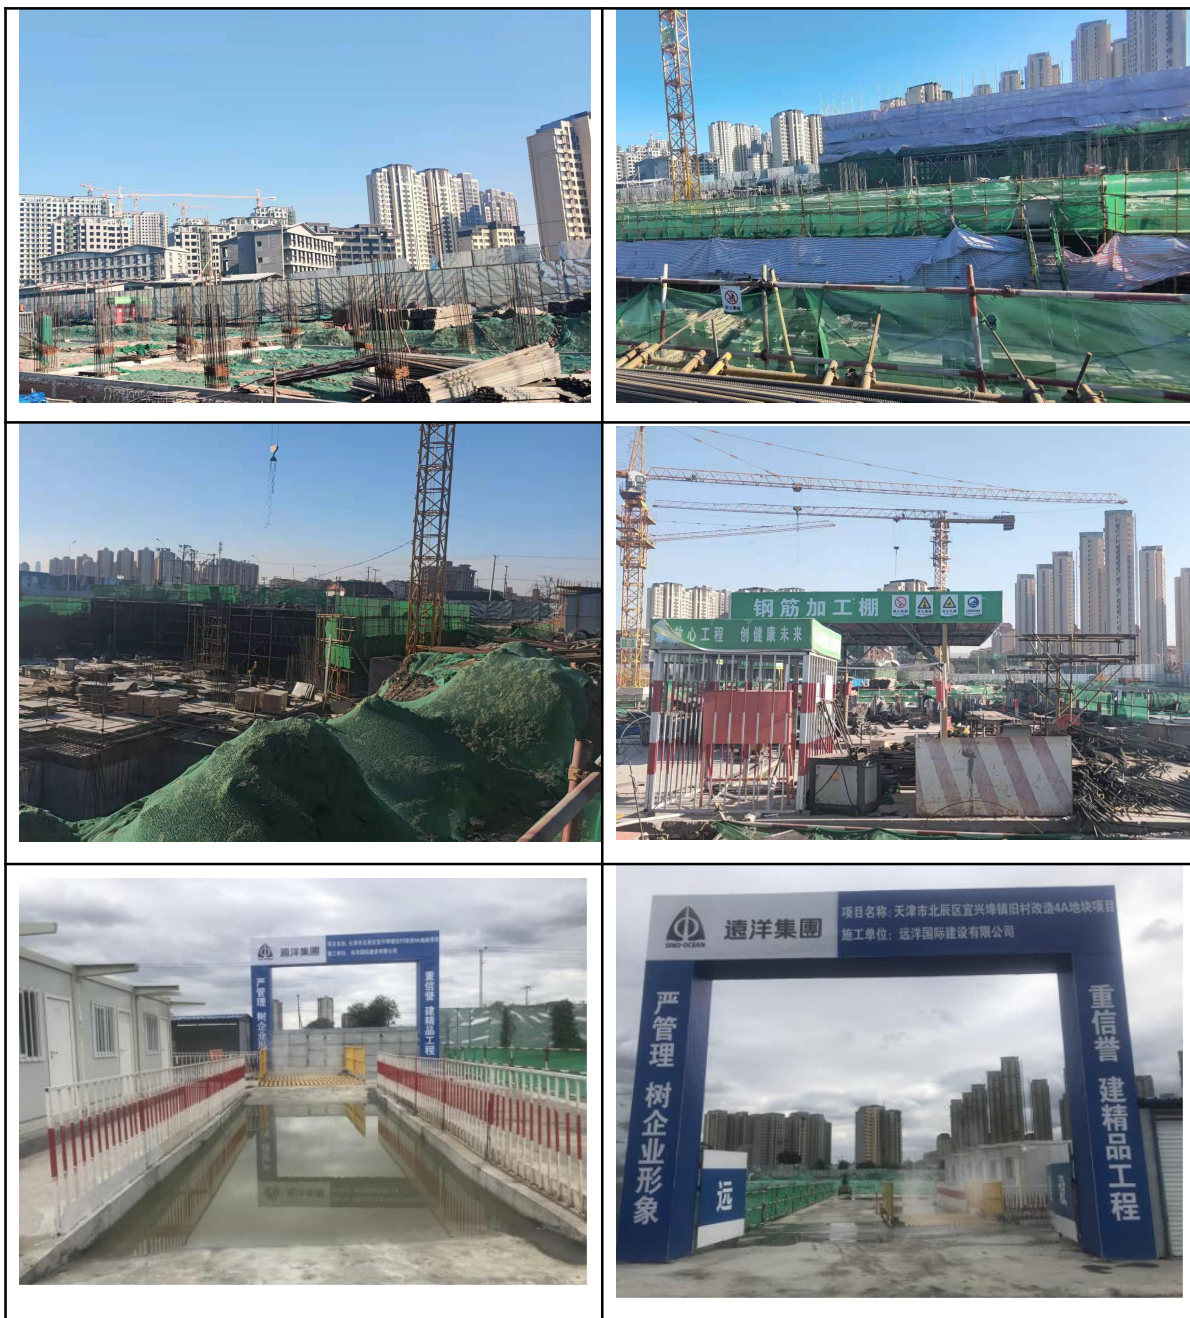
水土保持措施

本季度实施水土流失防治措施为车辆冲洗车、临时覆盖等。现阶段采取的水土保持措施及数量见下表。

项目已完成土石方开挖，部分土方已回填，建筑主体正在施工建设中。施工生产区已建设完成正在使用中。车辆清洗池、临时覆盖等水土保持措施已布设。应加强临时防护措施。

建议下一季度继续加强对工程各个建设区域的水土保持工作，并按照水土保持方案报告书及时对可能产生水土流失的部位进行防护。施工时注意裸露地表防尘网覆盖，尽量不裸露地表，及时洒水降尘，减少水土流失情况的发生。
